Nr zlecenia DEKRA: MHC/WAW/19973/25/03/19
Nr zlecenia/szkody:
Data zlecenia: 19-03-2025

Ocena stanu technicznego pojazdu

Eurotax-Kod EC	Marka, model, typ pojazdu				Rodzaj nadwozia
0135135	TOYOTA, Corolla TS Kombi 18-22, Corolla 2.0 Hybrid Comfort				KOM
Rodzaj silnika	Pojemność [ccm]	Moc [KM/kW]	Skrzynia biegów	Stan licznika [km] (odczytany)	Ilość drzwi/miejsc
z zapłonem iskrowym	1986	152/112	automatyczna	112 386	5/5
Nr rej. pojazdu	Nr nadwozia (VIN)		Data 1-rej./rok prod.	Następne bad. tech.	Lakier
WE2P055	SB1Z53BE60E064862		29-01-2021/2020		oliwkowy/METALIK

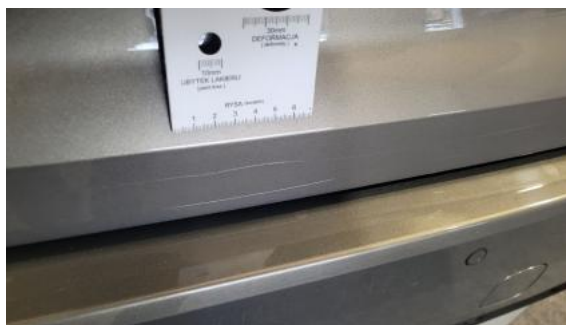
Poz.	Nazwa części	Nr katalogowy	Opis uszkodzenia	Czas [rbg]
1	Pokrywa tylna	6700502780	zarysowanie

Fot. 32
Pokrywy bagażnika - Rysa/odprysk 1

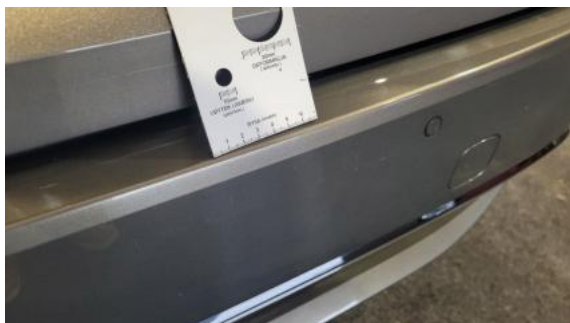
Fot. 33

Poz.	Nazwa części	Nr katalogowy	Opis uszkodzenia	Czas [rbg]
1	Okładzina zderzaka tylnego	521590Z948	rysa/odprysk

Zderzak tylny - Rysa/odprysk 1
