Nr zlecenia DEKRA: MHC/WAW/27005/25/04/14  
Nr zlecenia/szkody:  
Data zlecenia: 14-04-2025

## Ocena stanu technicznego pojazdu

| 0135135 | <b>TOYOTA, Corolla TS Kombi 18-22, Corolla 2.0 Hybrid Comfort</b> | | | | KOM |

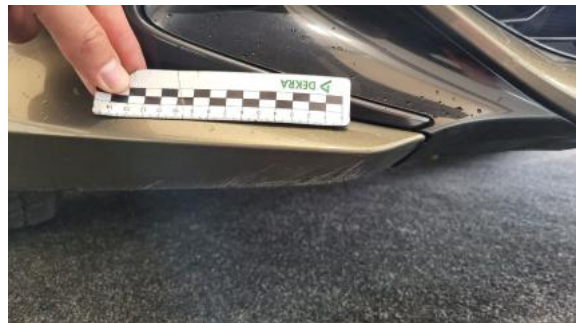
**Fot. 34**

Zderzak - Rysa/odprysk 1

| Poz. | Nazwa części | Nr katalogowy | Opis uszkodzenia | Czas [rbg] |
|---|---|---|---|---|
| 1 | Okladzina zderzaka przedniego | 52119F2907 | rysa/odprysk | |

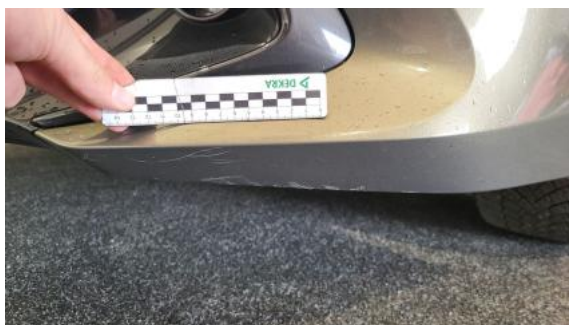
**Fot. 35**

Zderzak - Rysa/odprysk 2

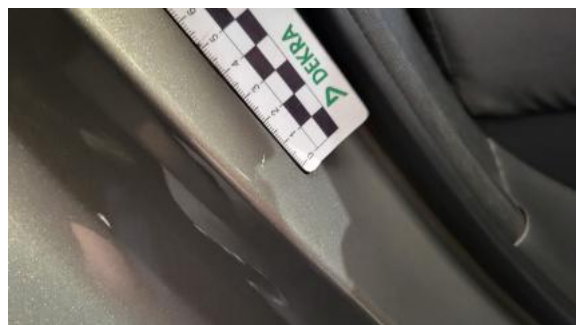
**Fot. 36**

Ścianka tylna P / Ścianka boczna P - Rysa/odprysk 1

| Poz. | Nazwa części | Nr katalogowy | Opis uszkodzenia | Czas [rbg] |
|---|---|---|---|---|
| 3 | Błotnik tylny R | 6160102530 | rysa/odprysk | |

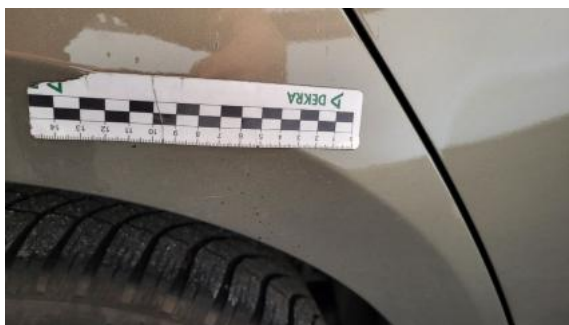
**Fot. 37**

Ścianka tylna P / Ścianka boczna P - Rysa/odprysk 2

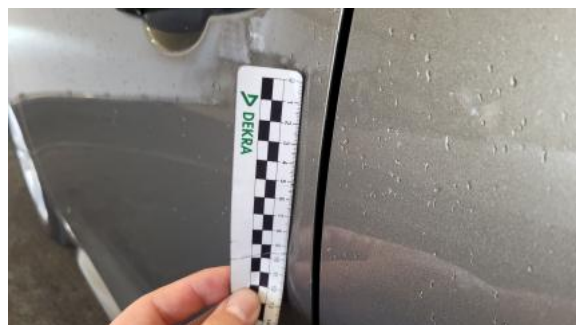
**Fot. 38**

Drzwi przed L - Rysa/odprysk 1

| Poz. | Nazwa części | Nr katalogowy | Opis uszkodzenia | Czas [rbg] |
|---|---|---|---|---|
| 2 | Poszycie drzwi przednich L | 6711202320 | rysa/odprysk | |
