Nr zlecenia: 47/11/09/2025/MHC Mobility Sp. z o.o.

## Wycena Wartości

Zadanie: Ocena stanu technicznego i określenie wartości rynkowej pojazdu

| DANE IDENTYFIKACYJNE POJAZDU | | Dane: [D] IX-2025 | |
|---|---|---|---|
| Marka: | RENAULT | Nr rejestracyjny: | WE6S152 |

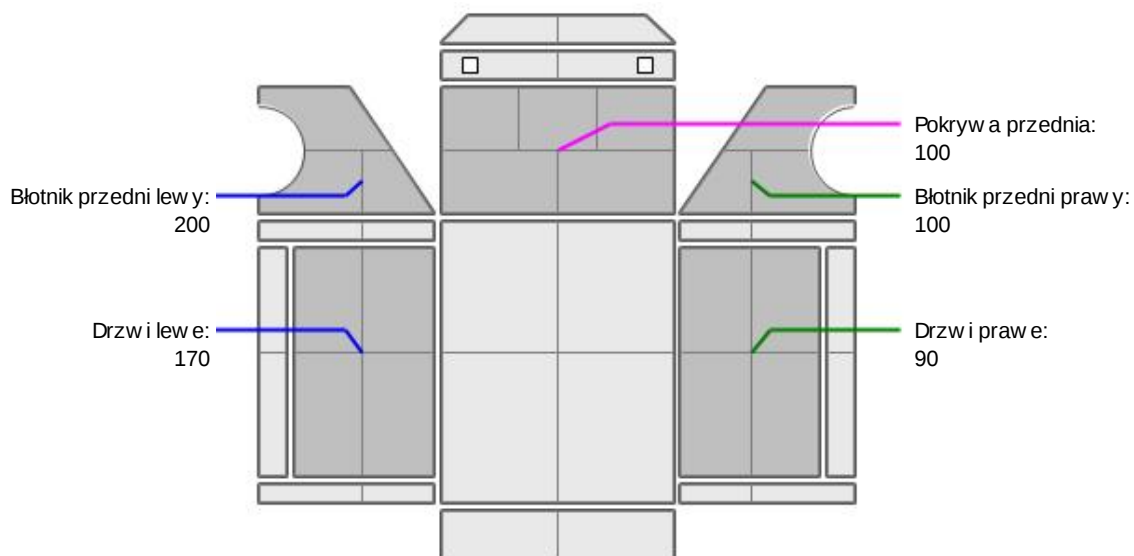
### KABINA KIEROWCY – Opis powłoki lakierowej

| L.p. | Nazwa elementu | L / P | Grubość powłoki [µm] | Opis |
| 1 | Pokrywa przednia | | 100 | |
| 2 | Błotnik przedni | L | 200 | |
| 3 | Drzwi | L | 170 | |
| 4 | Błotnik przedni | P | 100 | |
| 5 | Drzwi | P | 90 | |

Podane przedziały grubości powłoki lakierowej, dotyczą punktów pomiarowych. Nie mogą być traktowane jako gwarancja, że grubość powłoki lakierowej w innych punktach nie wykracza poza te przedziały. Pomiar powłoki lakierowej został wykonany urządzeniem będącym w posiadaniu rzeczoznawcy. Pomiar wykonany innym przyrządem może się różnić.
