## Poglądowy Raport Stanu Technicznego

Zadanie: Ocena stanu technicznego i określenie wartości rynkowej pojazdu

| DANE IDENTYFIKACYJNE POJAZDU | | Dane: [D] VIII-2025 | |
|---|---|---|---|
| Rodzaj pojazdu: | Samochód ciężarowy do 3.5t | VIN: | WV1ZZZSYXN9053091 |
| Marka: | VOLKSWAGEN | Nr rejestracyjny: | WE6N243 |

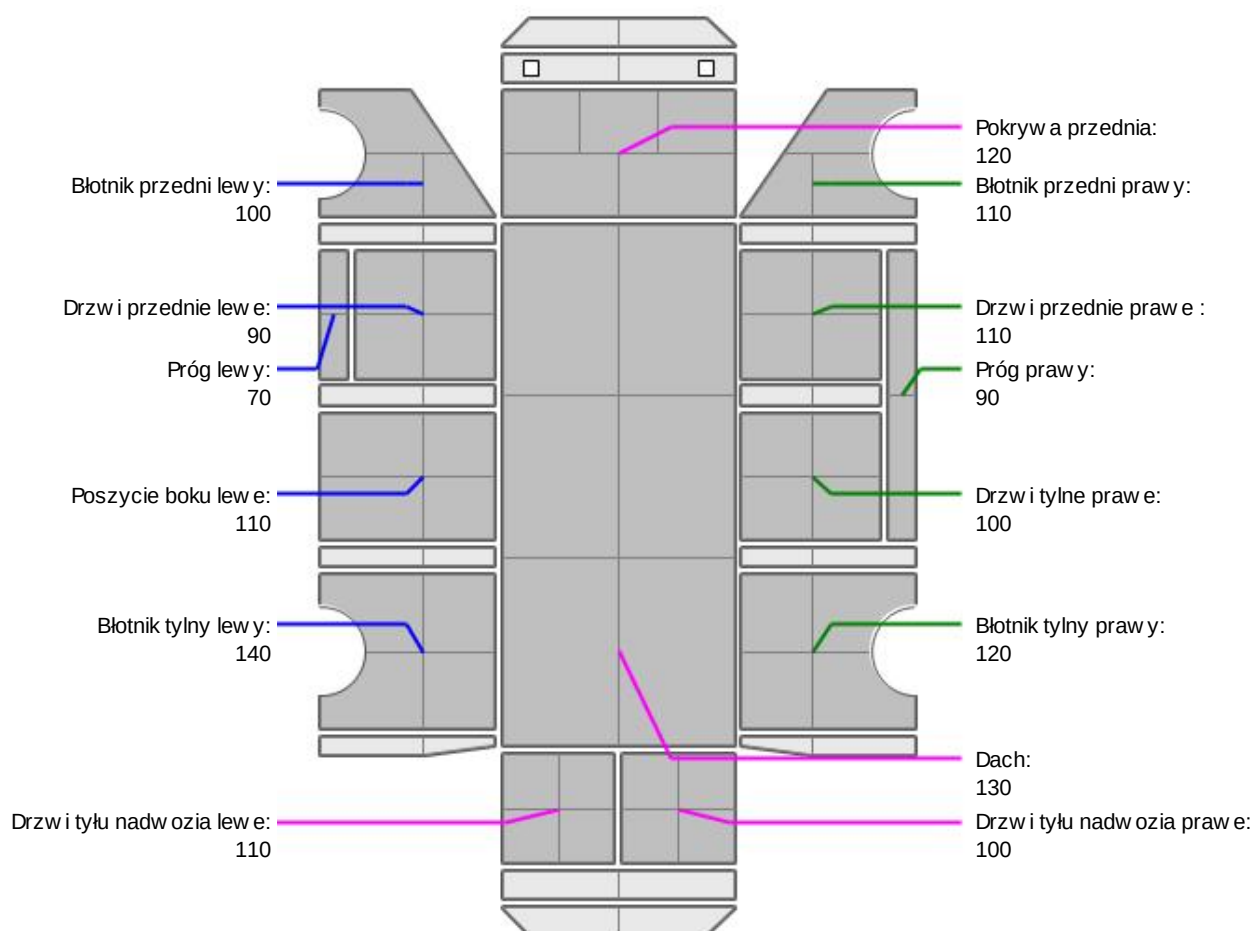
### NADWOZIE – Opis powłoki lakierowej

| L.p. | Nazwa elementu | L / P | Grubość powłoki [ $\mu\text{m}$ ] | Opis |
| 1 | Pokrywa przednia | | 120 | |
| 2 | Dach | | 130 | |
| 3 | Łotnik przedni | L | 100 | |
| 4 | Próg | L | 70 | |
| 5 | Drzwi przednie | L | 90 | |
| 6 | Poszycie boku | L | 110 | |

| 7 | Błotnik tylny | L | 140 | |
| 8 | Drzwi tyłu nadwozia | | 110 | |
| 9 | Błotnik przedni | P | 110 | |
| 10 | Próg | P | 90 | |
| 11 | Drzwi przednie | P | 110 | |
| 12 | Drzwi tylne | P | 100 | |
| 13 | Błotnik tylny | P | 120 | |
| 14 | Drzwi tyłu nadwozia | | 100 | |

Podane przedziały grubości powłoki lakierowej, dotyczą punktów pomiarowych. Nie mogą być traktowane jako gwarancja, że grubość powłoki lakierowej w innych punktach nie wykracza poza te przedziały. Pomiar powłoki lakierowej został wykonany urządzeniem będącym w posiadaniu rzeczoznawcy. Pomiar wykonany innym przyrządem może się różnić.
