## Poglądowy Raport Stanu Technicznego

Zadanie: Ocena stanu technicznego i określenie wartości rynkowej pojazdu

| DANE IDENTYFIKACYJNE POJAZDU | | Dane: [D] XI-2024 | |
|---|---|---|---|
| Marka: | FIAT | Nr rejestracyjny: | WE971YR |
| Model pojazdu: | Doblo Cargo 1.6 M-jet MR`15 E6d 2.5t | Nr Info-Ekspert: | 045-05206 |

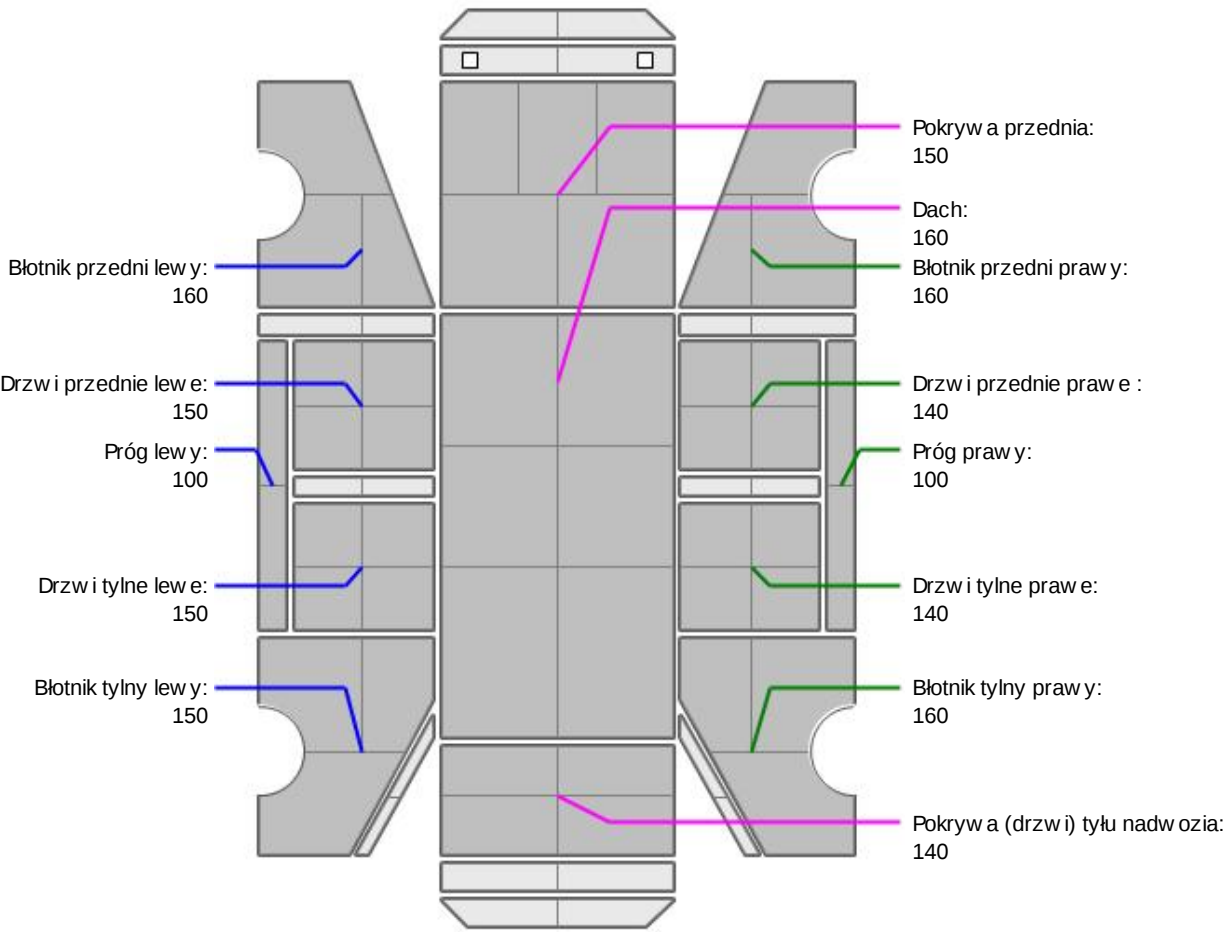
| L.p. | Nazwa elementu | L / P | Grubość powłoki [µm] | Opis |
| 1 | Pokrywa przednia | | 150 | |
| 2 | Dach | | 160 | |
| 3 | Błotnik przedni | L | 160 | |
| 4 | Próg | L | 100 | |
| 5 | Drzwi przednie | L | 150 | |
| 6 | Drzwi tylne | L | 150 | |
| 7 | Błotnik tylny | L | 150 | |
| 8 | Błotnik przedni | P | 160 | |

| 9 | Próg | P | 100 | |
| 10 | Drzwi przednie | P | 140 | |
| 11 | Drzwi tylne | P | 140 | |
| 12 | Błotnik tylny | P | 160 | |
| 13 | Pokrywa (drzwi) tyłu nadwozia | | 140 | |

Podane przedziały grubości powłoki lakierowej, dotyczą punktów pomiarowych. Nie mogą być traktowane jako gwarancja, że grubość powłoki lakierowej w innych punktach nie wykracza poza te przedziały. Pomiar powłoki lakierowej został wykonany urządzeniem będącym w posiadaniu rzeczoznawcy. Pomiar wykonany innym przyrządem może się różnić.
