## WYCENA WARTOŚCI

Zadanie: Ocena stanu technicznego i określenie wartości rynkowej pojazdu

| DANE IDENTYFIKACYJNE POJAZDU | | Dane: [O] I-2026 | |
|---|---|---|---|
| Marka: | HYUNDAI | Nr rejestracyjny: | WE4W599 |
| Model pojazdu: | i20 1.2 MR`21 E6 | Nr Info-Ekspert: | 016-01942 |

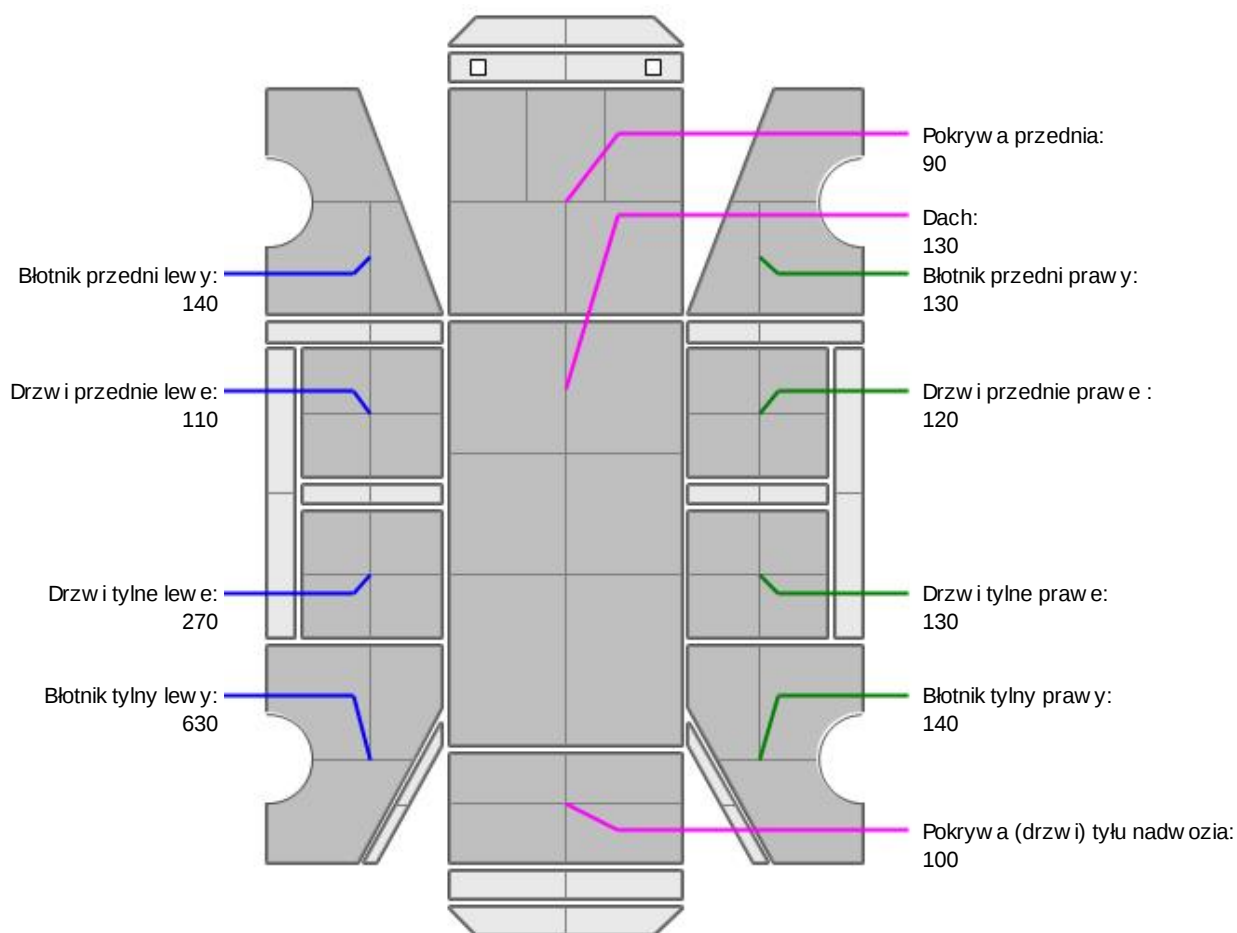
### NADWOZIE – Opis powłoki lakierowej

| L.p. | Nazwa elementu | L / P | Grubość powłoki [μm] | Opis |
|---|---|---|---|---|
| 1 | Pokrywa przednia | | 90 | |
| 2 | Dach | | 130 | |
| 3 | Błotnik przedni | L | 140 | |
| 4 | Drzwi przednie | L | 110 | |
| 5 | Drzwi tylne | L | 270 | |
| 6 | Błotnik tylny | L | 630 | |
| 7 | Błotnik przedni | P | 130 | |
| 8 | Drzwi przednie | P | 120 | |
| 9 | Drzwi tylne | P | 130 | |
| 10 | Błotnik tylny | P | 140 | |
| 11 | Pokrywa (drzwi) tyłu nadwozia | | 100 | |

Podane przedziały grubości powłoki lakierowej poszczególnych elementów dotyczą wyłącznie punktów pomiarowych, tj. trzech wybranych miejsc na danym elemencie nadwozia. Nie oznacza to, że w pozostałych obszarach danego elementu grubość powłoki jest jednakowa ani że nie może wykroczyć poza wskazane zakresy. Pomiary wykonano urządzeniem będącym w posiadaniu rzeczoznawcy. Pomiar wykonany innym przyrządem może się różnić.
