## WYCENA WARTOŚCI

Zadanie: Ocena stanu technicznego i określenie wartości rynkowej pojazdu

| DANE IDENTYFIKACYJNE POJAZDU | | Dane: [D] X-2025 | |
|---|---|---|---|
| Marka: | FIAT | Nr rejestracyjny: | WE4Y676 |
| Model pojazdu: | Doblo Cargo 1.6 M-jet MR`15 E6d 2.5t | Nr Info-Ekspert: | 045-05201 |

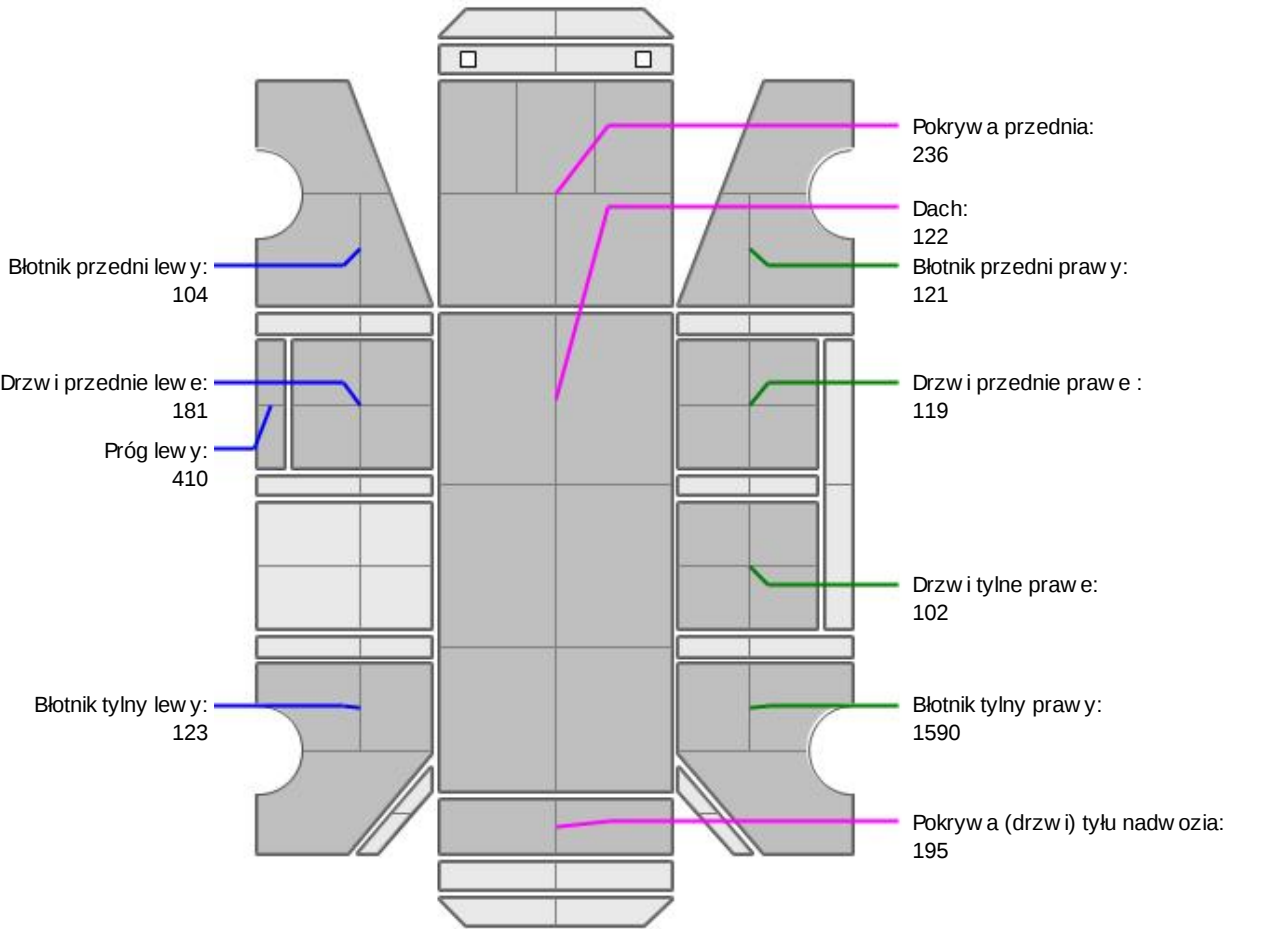
**NADWOZIE – Opis powłoki lakierowej**

| L.p. | Nazwa elementu | L / P | Grubość powłoki [µm] | Opis |
| 1 | Pokrywa przednia | | 236 | |

| 2 | Dach | | 122 | |
| 3 | Błotnik przedni | L | 104 | |
| 4 | Próg | L | 410 | |
| 5 | Drzwi przednie | L | 181 | |
| 6 | Błotnik tylny | L | 123 | |
| 7 | Błotnik przedni | P | 121 | |
| 8 | Drzwi przednie | P | 119 | |
| 9 | Drzwi tylne | P | 102 | |
| 10 | Błotnik tylny | P | 1590 | |
| 11 | Pokrywa (drzwi) tyłu nadwozia | | 195 | |

Podane przedziały grubości powłoki lakierowej, dotyczą punktów pomiarowych. Nie mogą być traktowane jako gwarancja, że grubość powłoki lakierowej w innych punktach nie wykracza poza te przedziały. Pomiar powłoki lakierowej został wykonany urządzeniem będącym w posiadaniu rzeczoznawcy. Pomiar wykonany innym przyrządem może się różnić.
