Nr zlecenia: 11/08/09/2026/MHC Mobility Sp. z o.o.

## Wycena wartości

Zadanie: Określenie wartości rynkowej pojazdu

| DANE IDENTYFIKACYJNE POJAZDU | | Dane: [O] IX-2026 | |
|---|---|---|---|
| Model pojazdu: | Corolla 1.8 Hybrid MR`19 E6 | Nr Info-Ekspert: | 037-03158 |

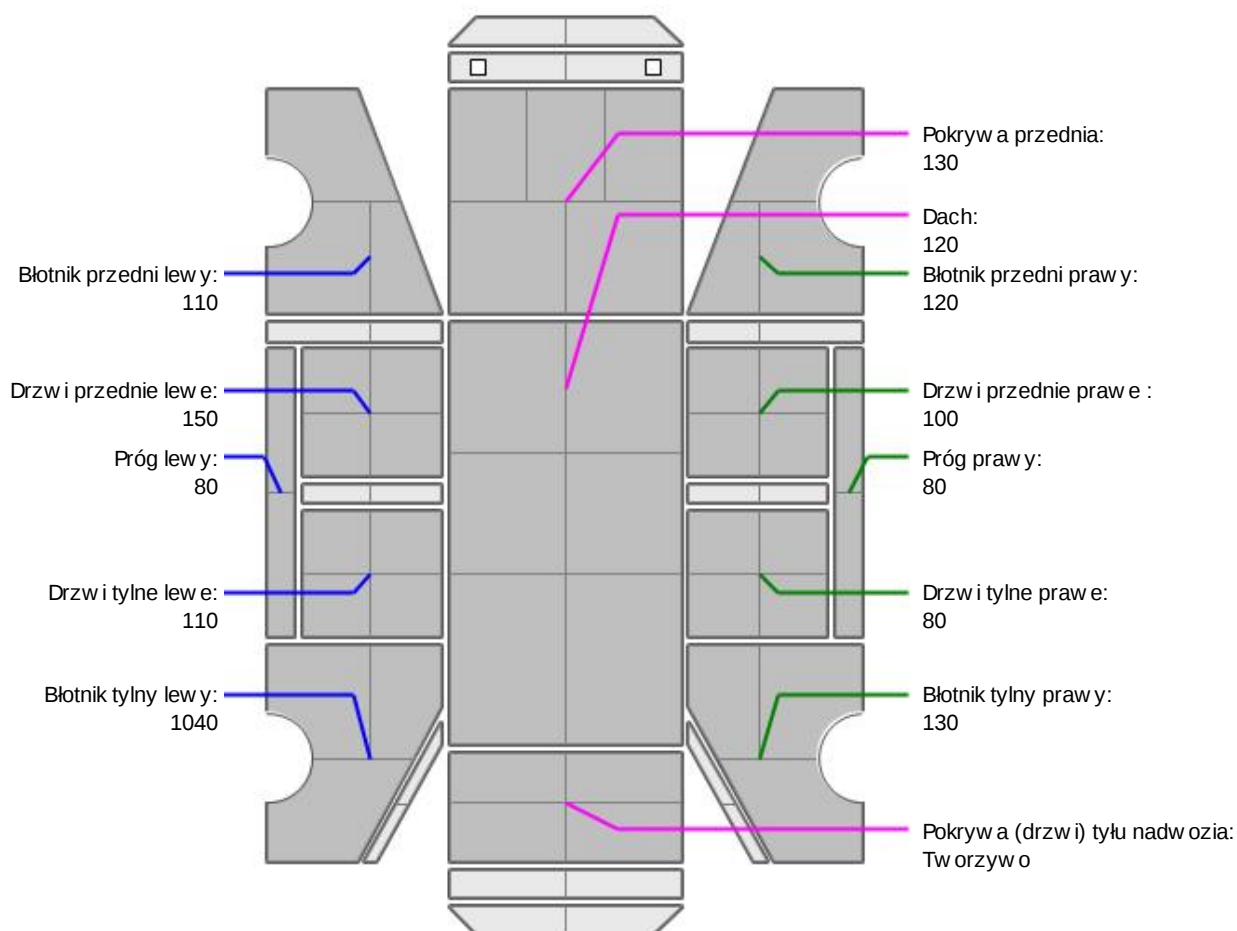
#### NADWOZIE – Opis powłoki lakierowej

| L.p. | Nazwa elementu | L / P | Grubość powłoki [μm] | Opis |
| 7 | Błotnik tylny | L | 1040 | |

Podane przedziały grubości powłoki lakierowej poszczególnych elementów dotyczą wyłącznie punktów pomiarowych, tj. trzech wybranych miejsc na danym elemencie nadwozia. Nie oznacza to, że w pozostałych obszarach danego elementu grubość powłoki jest jednakowa ani że nie może wykraczać poza wskazane zakresy. Pomiary wykonano urządzeniem będącym w posiadaniu rzeczoznawcy. Pomiar wykonany innym przyrządem może się różnić.
