## P o g l ą d o w y   R a p o r t   S t a n u   T e c h n i c z n e g o

Zadanie: Ocena stanu technicznego i określenie wartości rynkowej pojazdu

| DANE IDENTYFIKACYJNE POJAZDU | | Dane: [O] V-2025 | |
|---|---|---|---|
| Marka: | <b>TOYOTA</b> | Nr rejestracyjny: | <b>WE5U870</b> |
| Model pojazdu: | <b>Corolla 1.8 Hybrid MR`19 E6</b> | Nr Info-Ekspert: | <b>037-03194</b> |

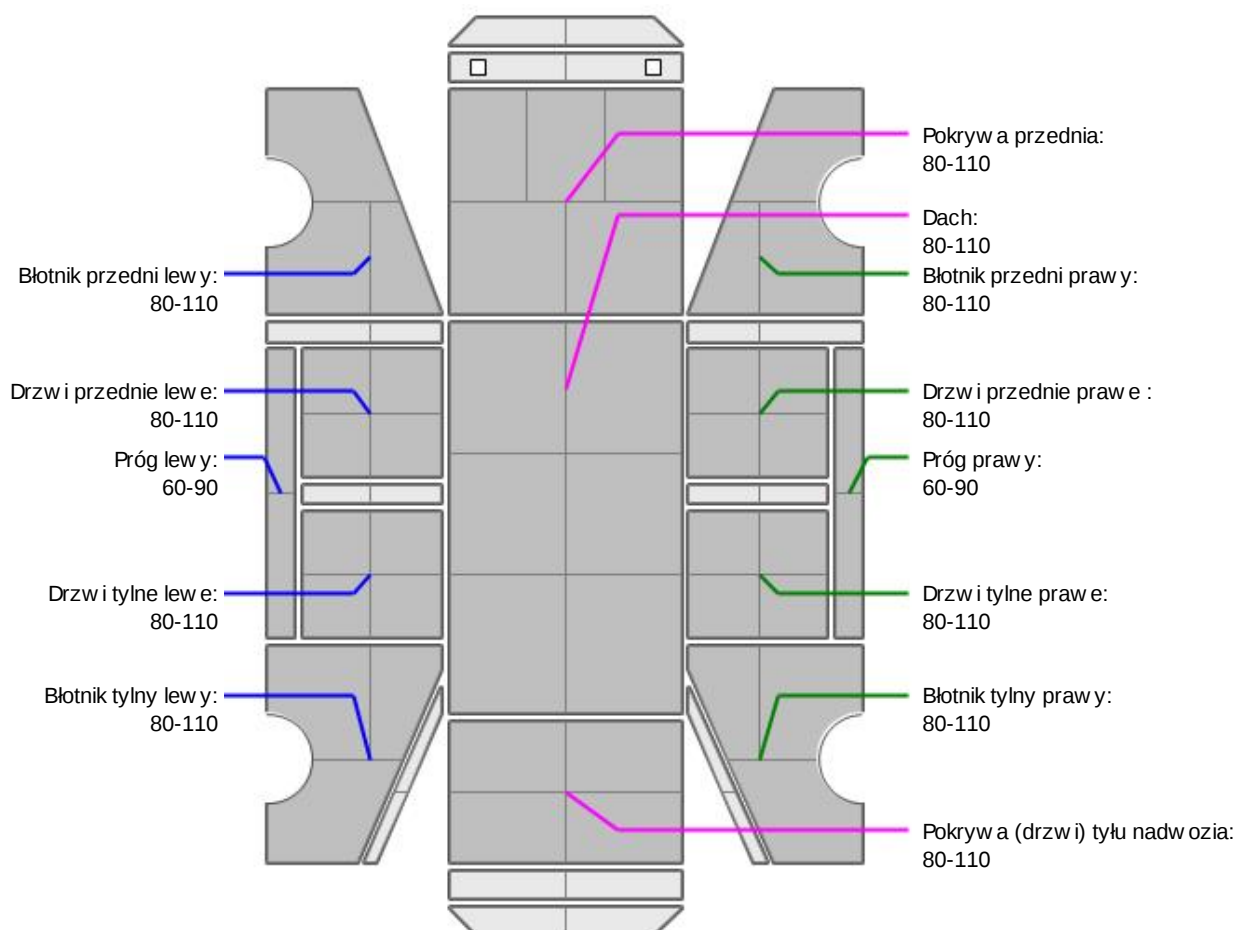
**KABINA KIEROWCY – Opis powłoki lakierowej**

| L.p. | Nazwa elementu | L / P | Grubość powłoki [μm] | Opis |
| 1 | Pokrywa przednia | | 80-110 | |
| 2 | Dach | | 80-110 | |
| 3 | Błotnik przedni | L | 80-110 | |
| 4 | Próg | L | 60-90 | |
| 5 | Drzwi przednie | L | 80-110 | |
| 6 | Drzwi tylne | L | 80-110 | |
| 7 | Błotnik tylny | L | 80-110 | |
| 8 | Błotnik przedni | P | 80-110 | |
| 9 | Próg | P | 60-90 | |
| 10 | Drzwi przednie | P | 80-110 | |
| 11 | Drzwi tylne | P | 80-110 | |
| 12 | Błotnik tylny | P | 80-110 | |
| 13 | Pokrywa (drzwi) tyłu nadwozia | | 80-110 | |

Podane przedziały grubości powłoki lakierowej, dotyczą punktów pomiarowych. Nie mogą być traktowane jako gwarancja, że grubość powłoki lakierowej w innych punktach nie wykracza poza te przedziały. Pomiar powłoki lakierowej został wykonany urządzeniem będącym w posiadaniu rzeczoznawcy. Pomiar wykonany innym przyrządem może się różnić.
