## WYCENA WARTOŚCI

Zadanie: Ocena stanu technicznego i określenie wartości rynkowej pojazdu

| DANE IDENTYFIKACYJNE POJAZDU | | Dane: [T] IX-2026 | |
|---|---|---|---|
| Rodzaj pojazdu: | Samochód terenowy | VIN: | VF1HJD40867419987 |
| Marka: | DACIA | Nr rejestracyjny: | WE4C951 |

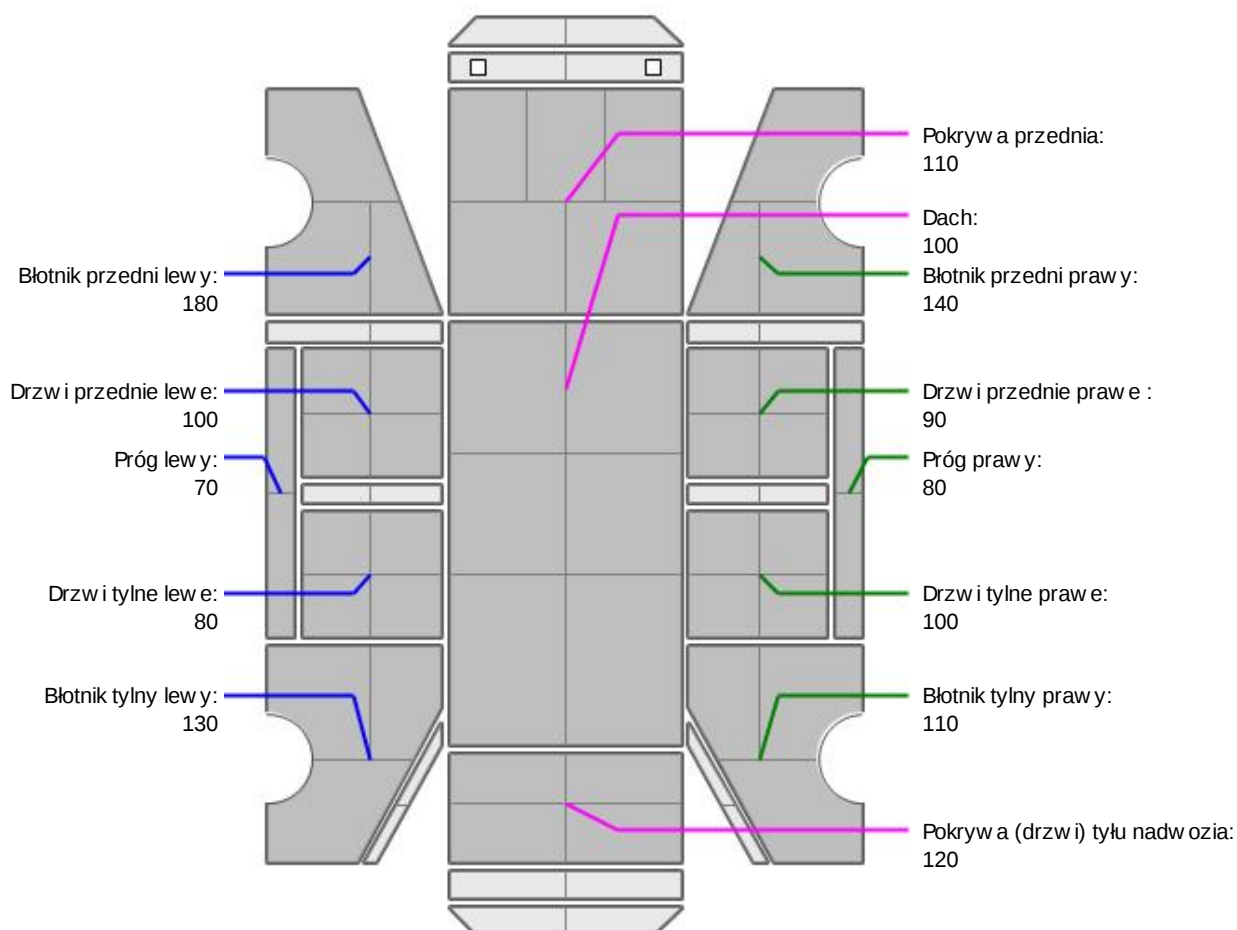
**NADWOZIE – Opis powłoki lakierowej**

| L.p. | Nazwa elementu | L / P | Grubość powłoki [µm] | Opis |
| 1 | Pokrywa przednia | | 110 | |
| 2 | Dach | | 100 | |
| 3 | Błotnik przedni | L | 180 | |
| 4 | Próg | L | 70 | |
| 5 | Drzwi przednie | L | 100 | |
| 6 | Drzwi tylne | L | 80 | |
| 7 | Błotnik tylny | L | 130 | |
| 8 | Błotnik przedni | P | 140 | |
| 9 | Próg | P | 80 | |
| 10 | Drzwi przednie | P | 90 | |
| 11 | Drzwi tylne | P | 100 | |
| 12 | Błotnik tylny | P | 110 | |
| 13 | Pokrywa (drzwi) tyłu nadwozia | | 120 | |

Podane przedziały grubości powłoki lakierowej poszczególnych elementów dotyczą wyłącznie punktów pomiarowych, tj. trzech wybranych miejsc na danym elemencie nadwozia. Nie oznacza to, że w pozostałych obszarach danego elementu grubość powłoki jest jednakowa ani że nie może wykroczyć poza wskazane zakresy. Pomiary wykonano urządzeniem będącym w posiadaniu rzeczoznawcy. Pomiar wykonany innym przyrządem może się różnić.
