## Wycena Wartości

Zadanie: Ocena stanu technicznego i określenie wartości rynkowej pojazdu

| DANE IDENTYFIKACYJNE POJAZDU | | Dane: [D] XII-2025 | |
|---|---|---|---|
| Marka: | FORD | Nr rejestracyjny: | WW176GG |
| Model pojazdu: | Tourneo Connect 2.0 TDCi MR`22 E6d 2.4t | Nr Info-Ekspert: | 011-12550 |

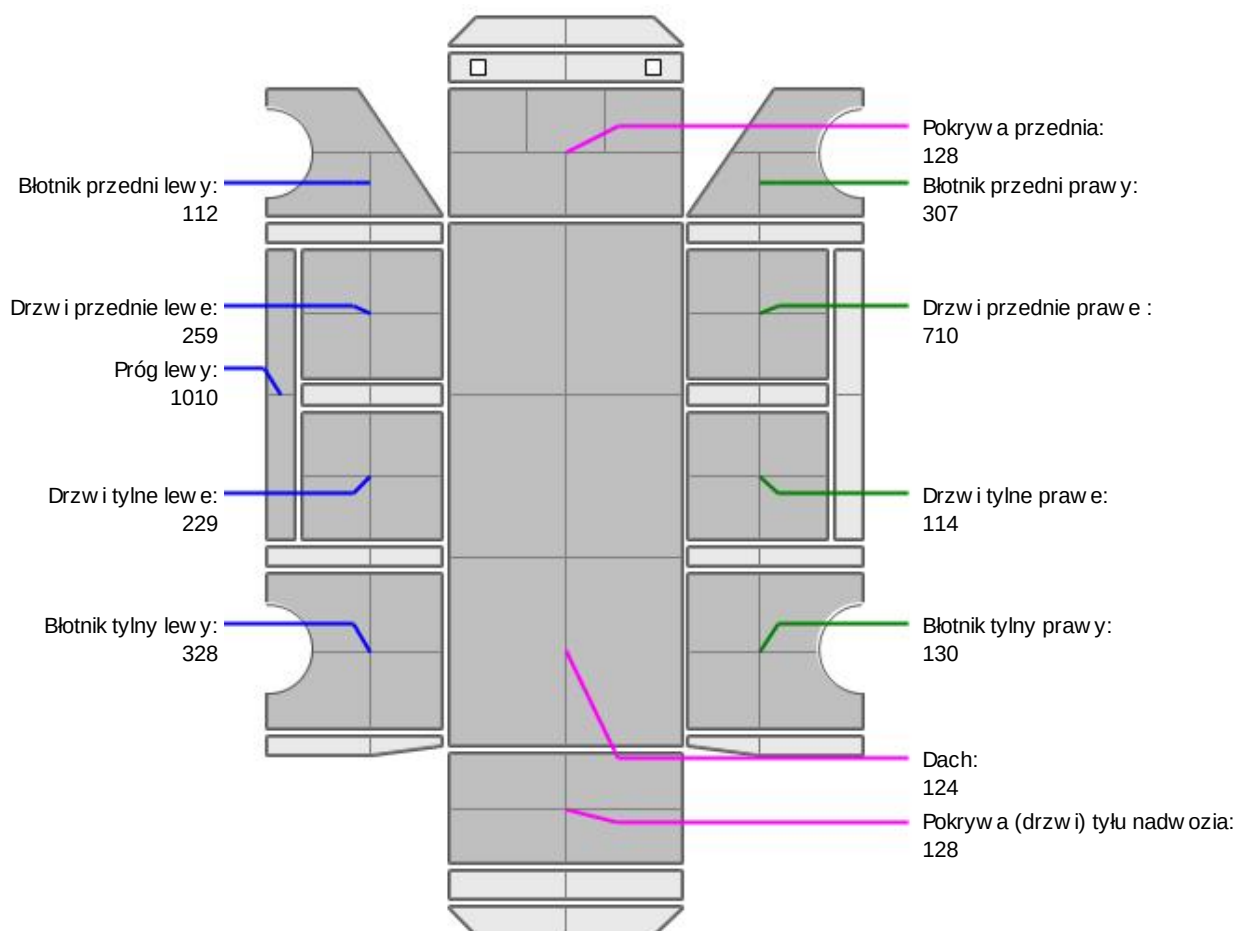
**NADWOZIE – Opis powłoki lakierowej**

| L.p. | Nazwa elementu | L / P | Grubość powłoki<br>[μm] | Opis |
|---|---|---|---|---|
| 1 | Pokrywa przednia | | 128 | |
| 2 | Dach | | 124 | |
| 3 | Błotnik przedni | L | 112 | |
| 4 | Próg | L | 1010 | |
| 5 | Drzwi przednie | L | 259 | |
| 6 | Drzwi tylne | L | 229 | |
| 7 | Błotnik tylny | L | 328 | |
| 8 | Błotnik przedni | P | 307 | |
| 9 | Drzwi przednie | P | 710 | |
| 10 | Drzwi tylne | P | 114 | |
| 11 | Błotnik tylny | P | 130 | |
| 12 | Pokrywa (drzwi) tyłu nadwozia | | 128 | |

Podane przedziały grubości powłoki lakierowej poszczególnych elementów dotyczą wyłącznie punktów pomiarowych, tj. trzech wybranych miejsc na danym elemencie nadwozia. Nie oznacza to, że w pozostałych obszarach danego elementu grubość powłoki jest jednakowa ani że nie może wykroczyć poza wskazane zakresy. Pomiary wykonano urządzeniem będącym w posiadaniu rzeczoznawcy. Pomiar wykonany innym przyrządem może się różnić.
