## WYCENA WARTOŚCI

Zadanie: Ocena stanu technicznego i określenie wartości rynkowej pojazdu

| DANE IDENTYFIKACYJNE POJAZDU | | Dane: [O] IX-2025 | |
|---|---|---|---|
| Marka: | <b>TOYOTA</b> | Nr rejestracyjny: | <b>WE6N726</b> |
| Model pojazdu: | <b>Corolla 1.8 Hybrid MR`19 E6</b> | Nr Info-Ekspert: | <b>037-03159</b> |

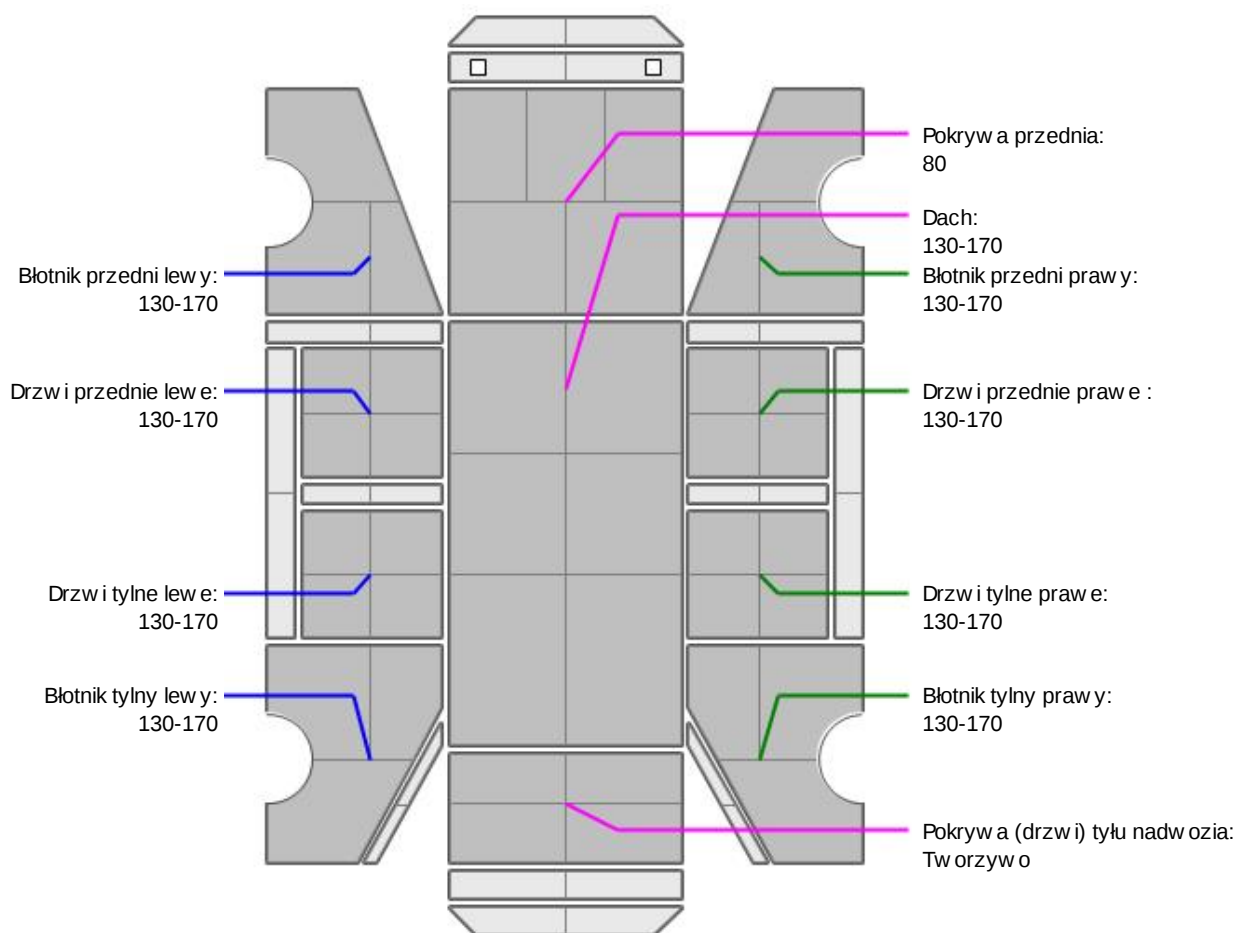
**NADWOZIE – Opis powłoki lakierowej**

| L.p. | Nazwa elementu | L / P | Grubość powłoki [µm] | Opis |
| 1 | Pokrywa przednia | | 80 | |
| 2 | Dach | | 130-170 | |
| 3 | Błotnik przedni | L | 130-170 | |
| 4 | Drzwi przednie | L | 130-170 | |
| 5 | Drzwi tylne | L | 130-170 | |
| 6 | Błotnik tylny | L | 130-170 | |
| 7 | Błotnik przedni | P | 130-170 | |
| 8 | Drzwi przednie | P | 130-170 | |
| 9 | Drzwi tylne | P | 130-170 | |
| 10 | Błotnik tylny | P | 130-170 | |
| 11 | Pokrywa (drzwi) tyłu nadwozia | | Tworzywo | |

Podane przedziały grubości powłoki lakierowej, dotyczą punktów pomiarowych. Nie mogą być traktowane, jako gwarancja, że grubość powłoki lakierowej w innych punktach nie wykracza poza te przedziały. Pomiar powłoki lakierowej został wykonany urządzeniem będącym w posiadaniu rzeczoznawcy. Pomiar wykonany innym przyrządem może się różnić.
