## Poglądowy raport stanu technicznego

Zadanie: Ocena stanu technicznego i określenie wartości rynkowej pojazdu

| Marka: | <b>FORD</b> | Nr rejestracyjny: | <b>WE2Y015</b> |
| Model pojazdu: | <b>Focus 1.5 EcoBlue MR`18 E6</b> | Nr Info-Ekspert: | <b>011-11997</b> |

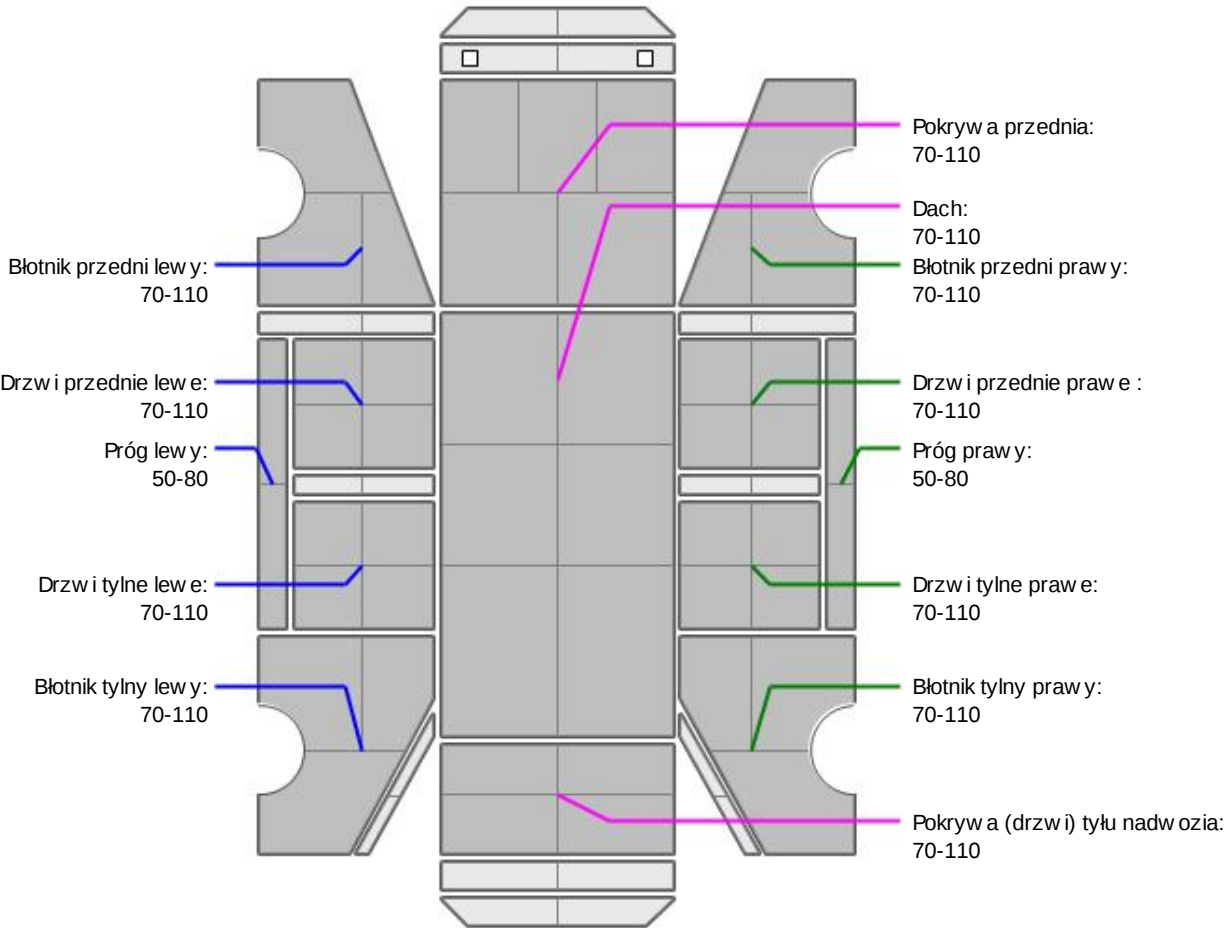
NADWOZIE – Opis powłoki lakierowej

| L.p. | Nazwa elementu | L / P | Grubość powłoki [µm] | Opis |
| 1 | Pokrywa przednia | | 70-110 | |
| 2 | Dach | | 70-110 | |
| 3 | Błotnik przedni | L | 70-110 | |
| 4 | Próg | L | 50-80 | |
| 5 | Drzwi przednie | L | 70-110 | |
| 6 | Drzwi tylne | L | 70-110 | |
| 7 | Błotnik tylny | L | 70-110 | |
| 8 | Błotnik przedni | P | 70-110 | |
| 9 | Próg | P | 50-80 | |
| 10 | Drzwi przednie | P | 70-110 | |
| 11 | Drzwi tylne | P | 70-110 | |
| 12 | Błotnik tylny | P | 70-110 | |
| 13 | Pokrywa (drzwi) tyłu nadwozia | | 70-110 | |

Podane przedziały grubości powłoki lakierowej, dotyczą punktów pomiarowych. Nie mogą być traktowane jako gwarancja, że grubość powłoki lakierowej w innych punktach nie wykracza poza te przedziały. Pomiar powłoki lakierowej został wykonany urządzeniem będącym w posiadaniu rzeczoznawcy. Pomiar wykonany innym przyrządem może się różnić.
