Nr zlecenia DEKRA: MHC/WAW/31064/25/04/29  
Nr zlecenia/szkody:  
Data zlecenia: 29-04-2025

## Ocena stanu technicznego pojazdu

| 0152591 | <b>MERCEDES-BENZ, C Klasa Kombi [S 206] 21-, C 220 d mHEV 4-Mati...</b> | | | | KOM |

**Data oględzin:** 12-05-2025

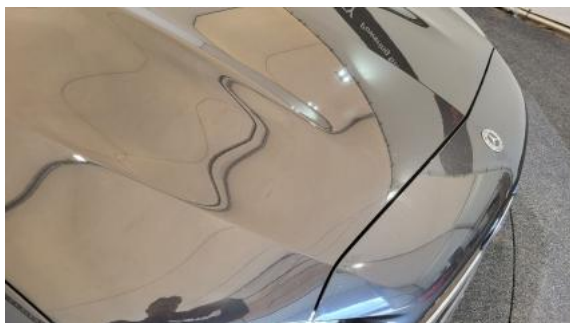
**Fot. 33**

Pokrywa komory silnika - zdjęcie pogłądowe 1

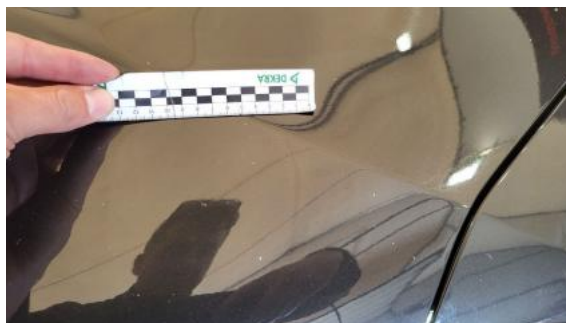
**Fot. 34**

| Poz. | Nazwa części | Nr katalogowy | Opis uszkodzenia | Czas [rbg] |
|---|---|---|---|---|
| 1 | Pokrywa przednia | 2068800500 | rysa/odprysk | |

Pokrywa komory silnika - Rysa/odprysk 1

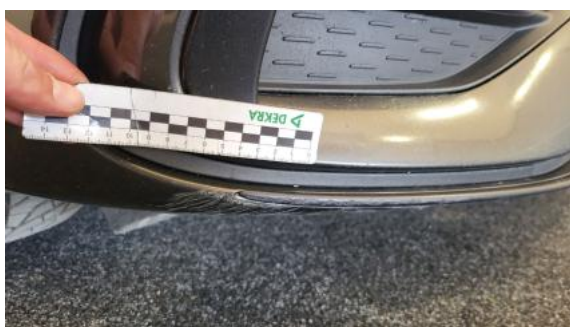
**Fot. 35**

| Poz. | Nazwa części | Nr katalogowy | Opis uszkodzenia | Czas [rbg] |
|---|---|---|---|---|
| 1 | Okladzina zderzaka przedniego | 20688085019999 | rysa/odprysk | 0.5 |

Zderzak - Rysa/odprysk 1

| Poz. | Nazwa części | Rodzaj lakierowania | Opis uszkodzenia | NS [%] |
|---|---|---|---|---|
| 1 | Zderzak przedni k | K3 | | |

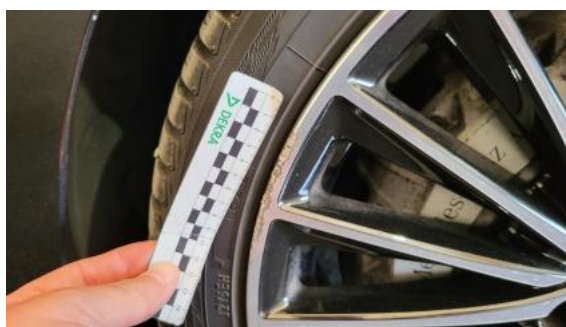
**Fot. 36**

| Poz. | Nazwa części | Nr katalogowy | Opis uszkodzenia | NS [%] |
|---|---|---|---|---|
| 1 | Tarcza koła aluminiowa przód R | 20640149007X23 | rysa/odprysk, ubytki materiału | |

Felga aluminiowa przednia P - Rysa/odprysk 1

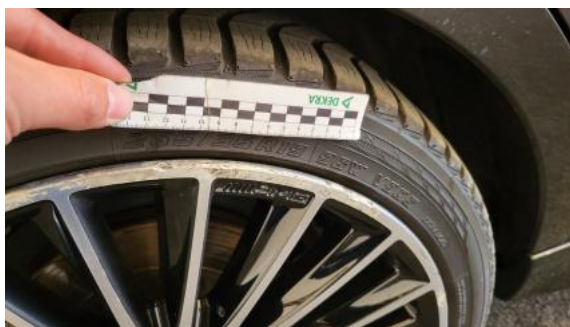
**Fot. 37**

| Poz. | Nazwa części | Nr katalogowy | Opis uszkodzenia | Czas [rbg] |
|---|---|---|---|---|
| 5 | Felga tylna R | | rysa/odprysk | |

Felga aluminiowa tylna P - Rysa/odprysk 1

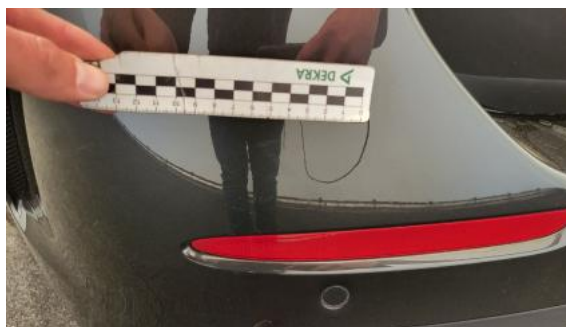
**Fot. 38**

| Poz. | Nazwa części | Nr katalogowy | Opis uszkodzenia | Czas [rbg] |
|---|---|---|---|---|
| 2 | Okładzina zderzaka tylnego | 20688040009999 | rysa/odprysk | |

Zderzak tylny - Rysa/odprysk 1

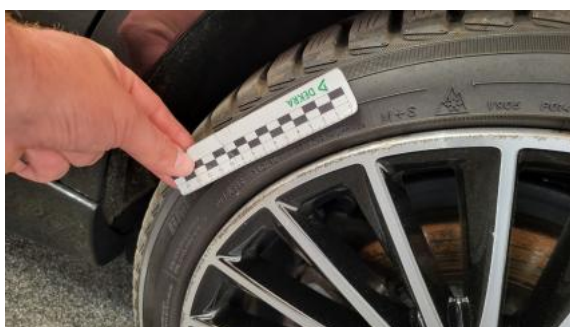
**Fot. 39**

| Poz. | Nazwa części | Nr katalogowy | Opis uszkodzenia | Czas [rbg] |
|---|---|---|---|---|
| 3 | Felga tylna L | | rysa/odprysk | |

Felga aluminiowa tylna L - Rysa/odprysk 1

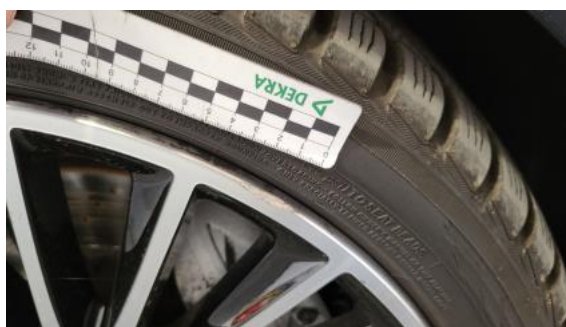
**Fot. 40**

| Poz. | Nazwa części | Nr katalogowy | Opis uszkodzenia | Czas [rbg] |
|---|---|---|---|---|
| 4 | Felga przednia L | | rysa/odprysk | |

Felga Aluminiowa przednia L - Rysa/odprysk 1
