## Poglądowy Raport Stanu Technicznego

Zadanie: Ocena stanu technicznego i określenie wartości rynkowej pojazdu

| DANE IDENTYFIKACYJNE POJAZDU | | Dane: [O] IX-2024 | |
|---|---|---|---|
| Marka: | HYUNDAI | Nr rejestracyjny: | WE4N556 |
| Model pojazdu: | i20 1.2 MR`21 E6 | Nr Info-Ekspert: | 016-01942 |

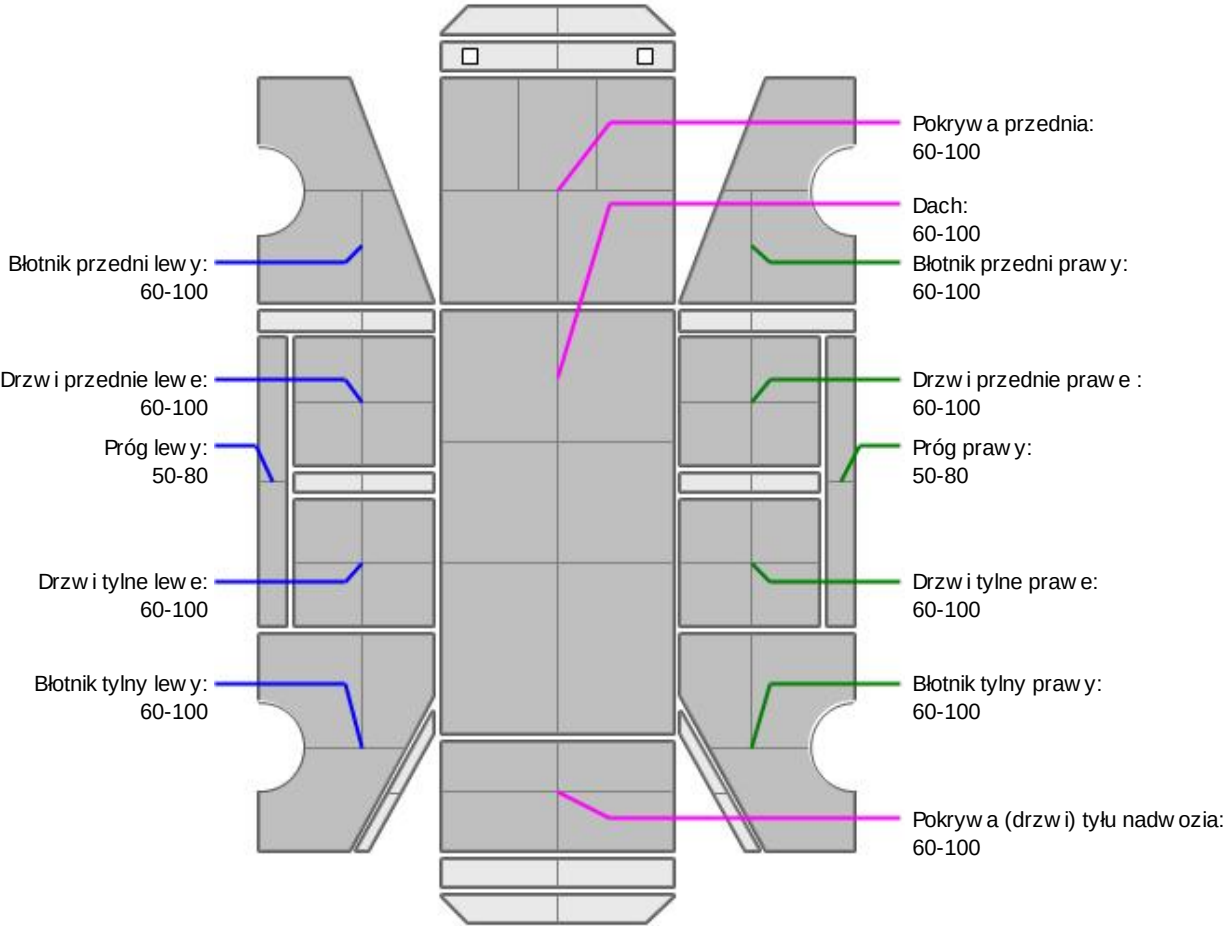
**NADWOZIE – Opis powłoki lakierowej**

| L.p. | Nazwa elementu | L / P | Grubość powłoki [µm] | Opis |

Podane przedziały grubości powłoki lakierowej, dotyczą punktów pomiarowych. Nie mogą być traktowane jako gwarancja, że grubość powłoki lakierowej w innych punktach nie wykracza poza te przedziały. Pomiar powłoki lakierowej został wykonany urządzeniem będącym w posiadaniu rzeczoznawcy. Pomiar wykonany innym przyrządem może się różnić.
