## Ocena stanu technicznego pojazdu

| 0138288 | <b>VOLKSWAGEN, Passat Variant [B8] 19-24, Passat 2.0 TSI Elegance ...</b> | | | | KOM |
| WE7A481 | WVWZZZ3CZPE013598 | | 05-10-2022/2022 | 02-10-2027 | srebrny/2-warstwowy metalizowany |

**Data oględzin:** 27-10-2025

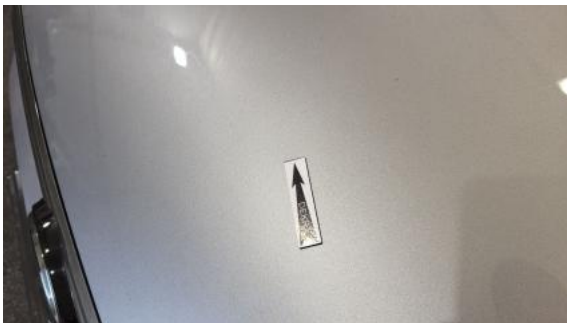
**Fot. 33**

Pokrywa komory silnika - Wgniecenie/odkształcenie 1

| Poz. | Nazwa części | Nr katalogowy | Opis uszkodzenia | Czas [rbg] |
|---|---|---|---|---|
| 3 | Pokrywa przednia | 3G0823031C | wgniecenie/odkształcenie | |

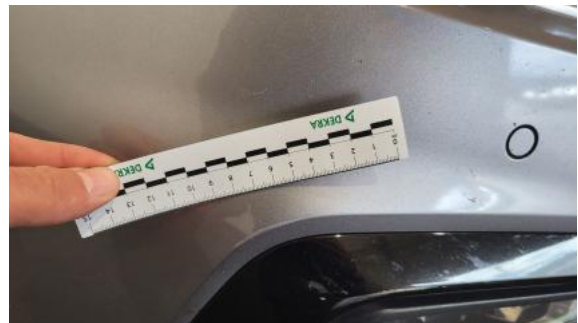
**Fot. 34**

Zderzak - Rysa/odprysk 1

| Poz. | Nazwa części | Nr katalogowy | Opis uszkodzenia | Czas [rbg] |
|---|---|---|---|---|
| 1 | Okladzina zderzaka przedniego | 3G0807217ALGRU | rysa/odprysk | |

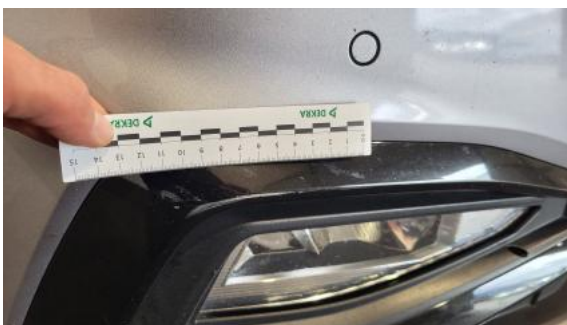
**Fot. 35**

Zderzak przedni cz P - Rysa/odprysk 1

| Poz. | Nazwa części | Nr katalogowy | Opis uszkodzenia | Czas [rbg] |
|---|---|---|---|---|
| 2 | Pokrywa reflektora dodatkowego R | 3G0853666J9B9 | rysa/odprysk | |

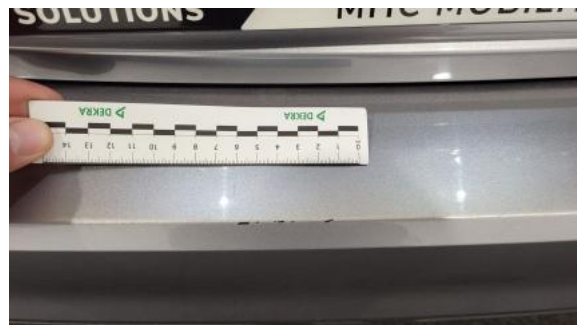
**Fot. 36**

Zderzak tylny - Rysa/odprysk 1

| Poz. | Nazwa części | Nr katalogowy | Opis uszkodzenia | Czas [rbg] |
|---|---|---|---|---|
| 6 | Okladzina zderzaka tylnego | 3G9807417GGRU | rysa/odprysk | |

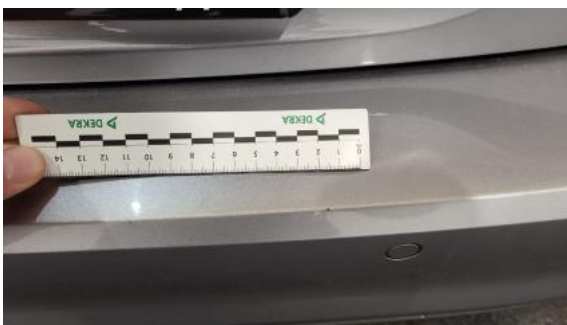
**Fot. 37**

Zderzak tylny - Rysa/odprysk 2

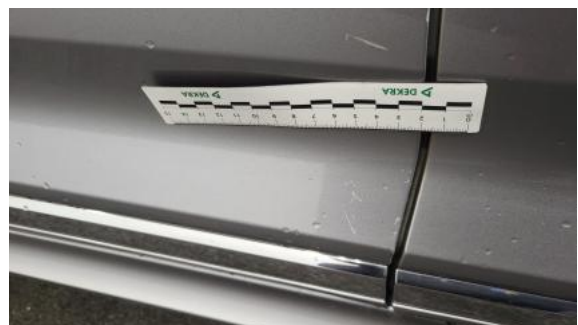
**Fot. 38**

Drzwi przed L - Rysa/odprysk 1

| Poz. | Nazwa części | Nr katalogowy | Opis uszkodzenia | Czas [rbg] |
|---|---|---|---|---|
| 4 | Drzwi przednie (nieuzbrojone) L | 3G0831055AG | rysa/odprysk | |

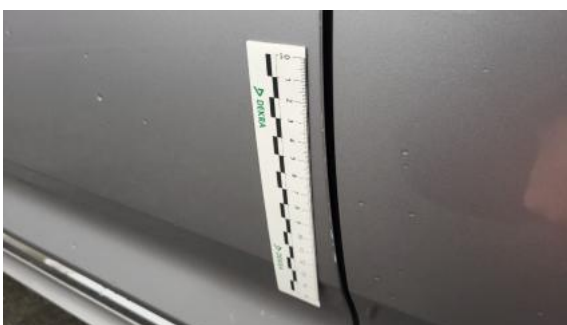
**Fot. 39**

Drzwi przed L - Rysa/odprysk 2

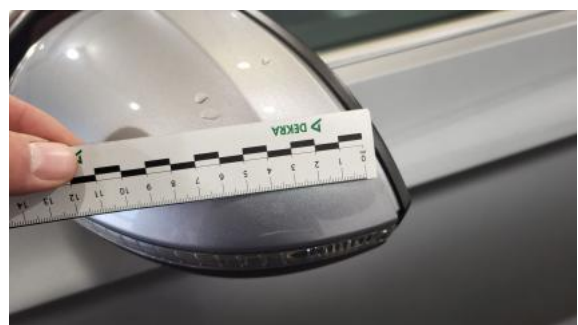
**Fot. 40**

Lusterko zew L - Rysa/odprysk 1

| Poz. | Nazwa części | Nr katalogowy | Opis uszkodzenia | Czas [rbg] |
|---|---|---|---|---|
| 5 | Oslona lusterka zewnętrznego L | 3G0857537HGRU | rysa/odprysk | |
