Nr zlecenia: 16/06/10/2025/MHC Mobility Sp. z o.o.

## Wycena Wartości

Zadanie: Ocena stanu technicznego i określenie wartości rynkowej pojazdu

| DANE IDENTYFIKACYJNE POJAZDU | | Dane: [T] X-2025 | |
|---|---|---|---|
| Model pojazdu: | <b>X-Trail 1.3 DIG-T MR`18 E6</b> | Nr Info-Ekspert: | <b>025-03058</b> |

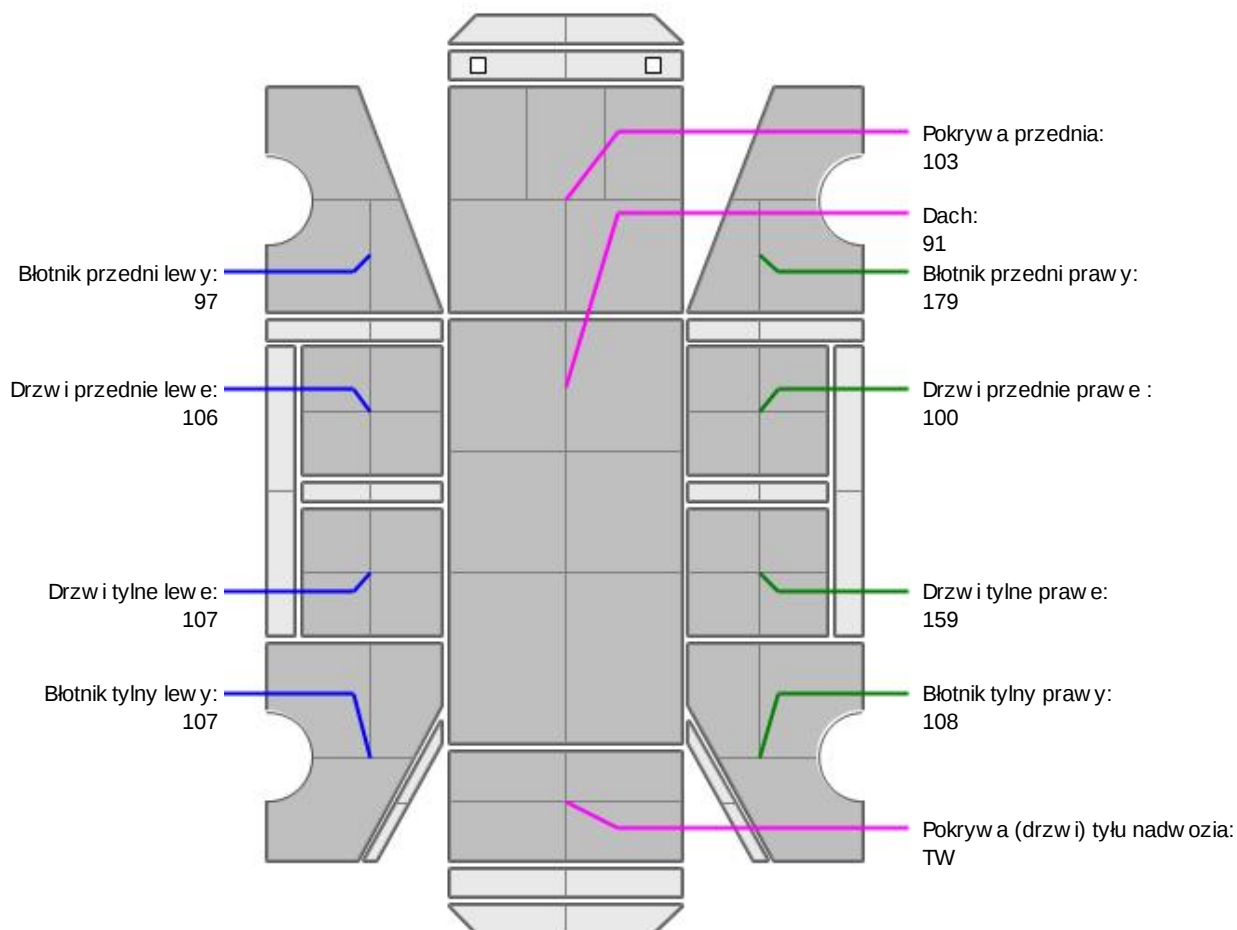
### NADWOZIE – Opis powłoki lakierowej

| L.p. | Nazwa elementu | L / P | Grubość powłoki [µm] | Opis |
| 1 | Pokrywa przednia | | 103 | |
| 2 | Dach | | 91 | |
| 3 | Błotnik przedni | L | 97 | |
| 4 | Drzwi przednie | L | 106 | |
| 5 | Drzwi tylne | L | 107 | |
| 6 | Błotnik tylny | L | 107 | |
| 7 | Błotnik przedni | P | 179 | |
| 8 | Drzwi przednie | P | 100 | |
| 9 | Drzwi tylne | P | 159 | |
| 10 | Błotnik tylny | P | 108 | |
| 11 | Pokrywa (drzwi) tyłu nadwozia | | TW | |

Podane przedziały grubości powłoki lakierowej, dotyczą punktów pomiarowych. Nie mogą być traktowane jako gwarancja, że grubość powłoki lakierowej w innych punktach nie wykracza poza te przedziały. Pomiar powłoki lakierowej został wykonany urządzeniem będącym w posiadaniu rzeczoznawcy. Pomiar wykonany innym przyrządem może się różnić.
