# P o g l d o w y R a p o r t S t a n u T e c h n i c z n e g o

Zadanie: Ocena stanu technicznego i okre lenie warto ci rynkowej pojazdu

Rodzaj pojazdu: <b>Samochód terenowy</b>	VIN: <b>3 M V D M 6 W E A 0 E 1 0 1 8 5 2</b>
Marka: <b>MAZDA</b>	Nr rejestracyjny: <b>WE1F060</b>
Model pojazdu: <b>CX-30 2.0 MR`19 E6d</b>	Nr Info-Ekspert: <b>021-01198</b>
Wersja: <b>Hikari Aut.</b>	Rok produkcji: <b>2020</b>

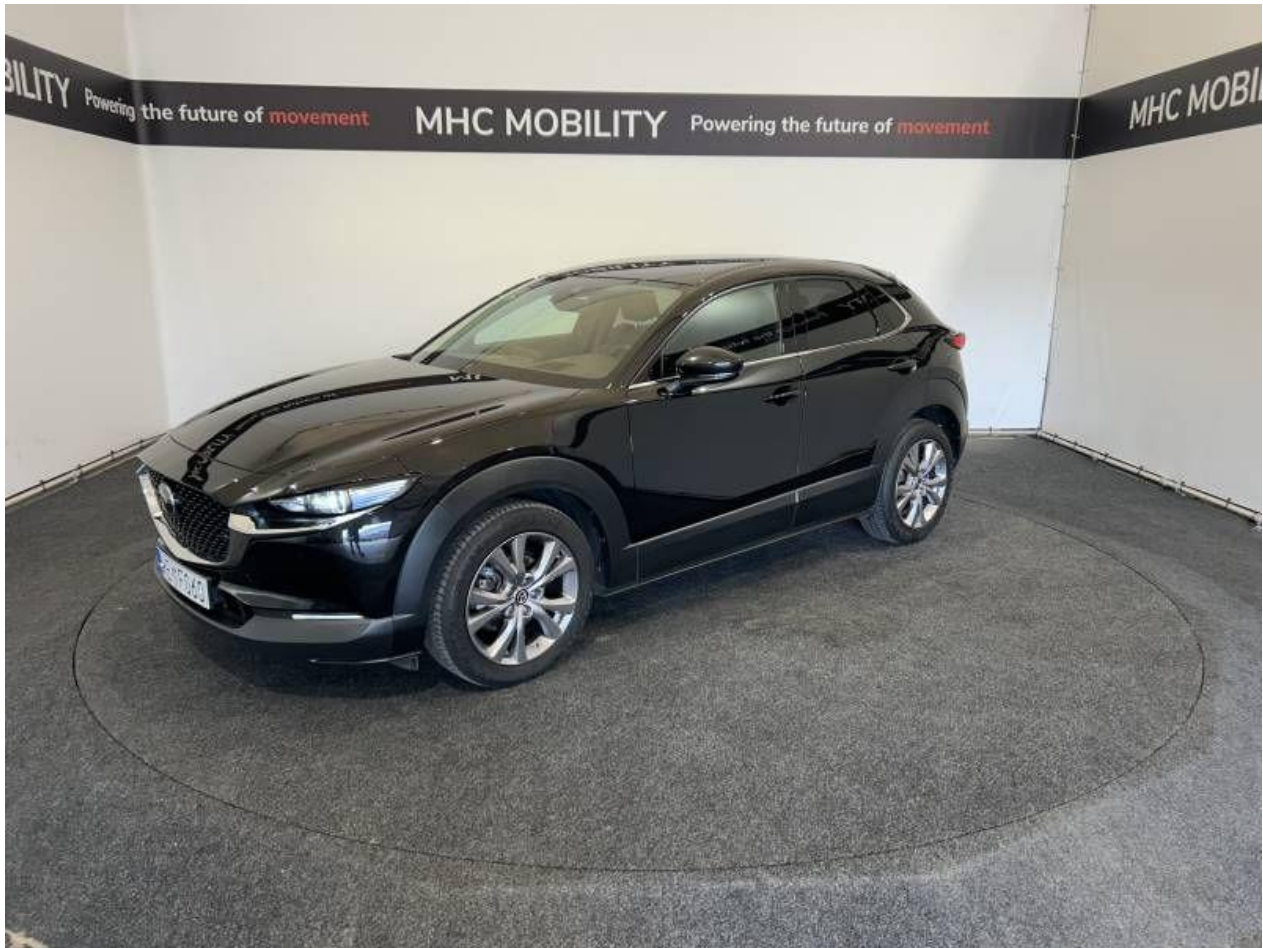
L.p.	Nazwa elementu	L / P	Rodzaj uszkodzenia	Opis	Fot. nr
1	Błotnik przedni	P	Zarysowania powłoki lakierowej		
2	Dach		Społoczenia powłoki lakierowej
