## Poglądowy Raport Stanu Technicznego

Zadanie: Ocena stanu technicznego i określenie wartości rynkowej pojazdu

| DANE IDENTYFIKACYJNE POJAZDU | | Dane: [O] IX-2025 | |
|---|---|---|---|
| Marka: | <b>MAZDA</b> | Nr rejestracyjny: | <b>WW6761W</b> |
| Model pojazdu: | <b>MX-5 2.0 MR`15 E6</b> | Nr Info-Ekspert: | <b>021-01234</b> |

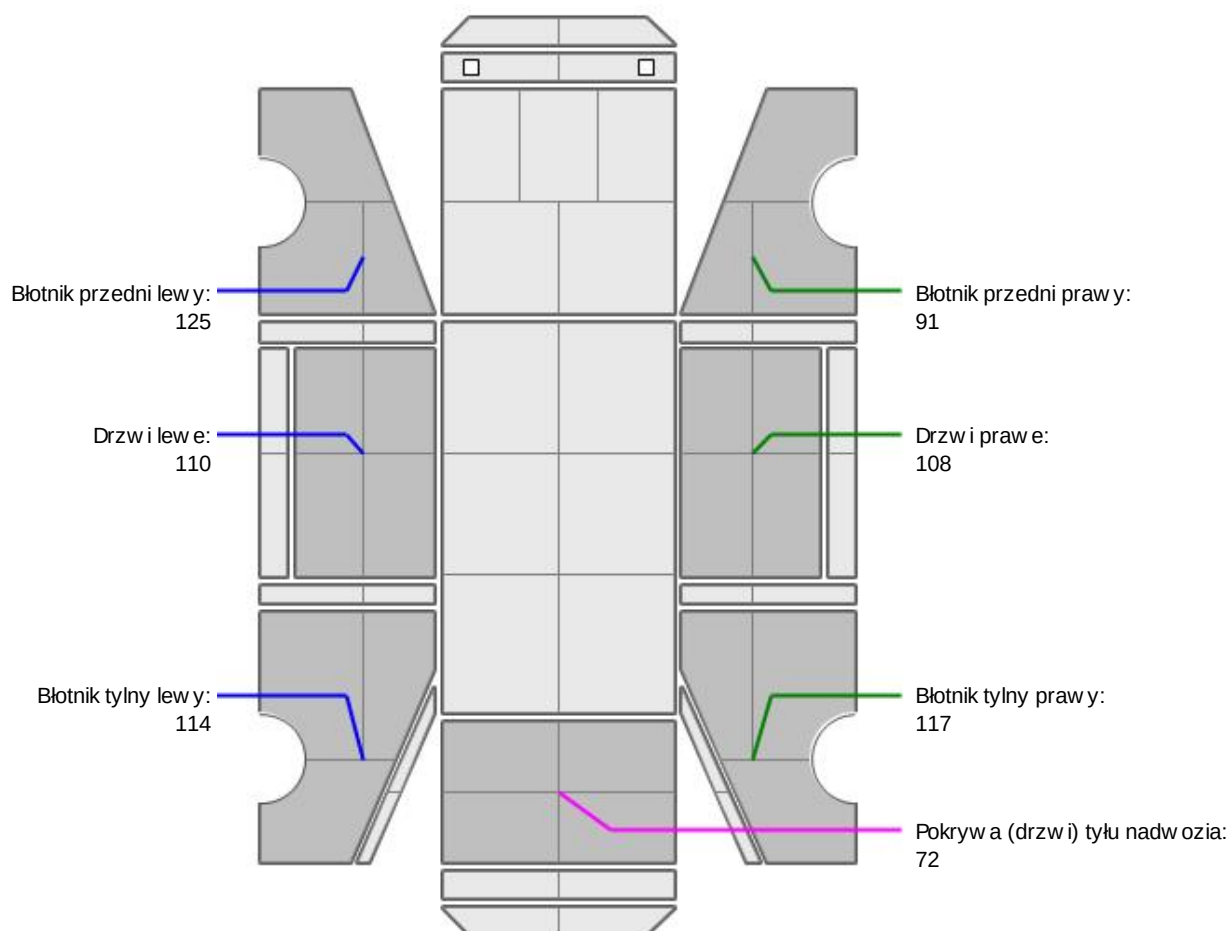
## NADWOZIE – Opis powłoki lakierowej

| L.p. | Nazwa elementu | L / P | Grubość powłoki [µm] | Opis |
| 1 | Błotnik przedni | L | 125 | |
| 2 | Drzwi | L | 110 | |
| 3 | Błotnik tylny | L | 114 | |
| 4 | Błotnik przedni | P | 91 | |
| 5 | Drzwi | P | 108 | |
| 6 | Błotnik tylny | P | 117 | |
| 7 | Pokrywa (drzwi) tyłu nadwozia | | 72 | |
