## Ocena stanu technicznego pojazdu

| 0138947 | <b>VOLKSWAGEN, Passat [B8] 19-22, Passat 2.0 TDI EVO Elegance DSG</b> | | | | sedan |

**Data oględzin:** 06-08-2025

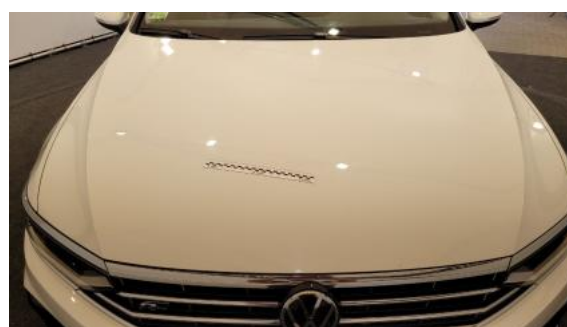
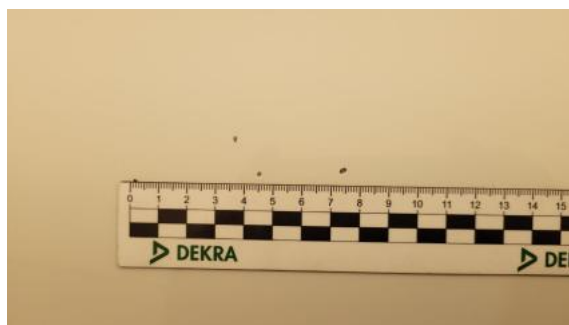
Pokrywa komory silnika - zdjęcie poglądowe 1

Pokrywa komory silnika - zdjęcie poglądowe 2

| Poz. | Nazwa części | Nr katalogowy | Opis uszkodzenia | Czas [rbg] |
|---|---|---|---|---|
| 1 | Pokrywa przednia | 3G0823031C | rysa/odprysk, ślady korozji | 0.5 |

| Poz. | Nazwa części | Rodzaj lakierowania | Opis uszkodzenia | NS [%] |
|---|---|---|---|---|
| 1 | Pokrywa przednia | III | | |

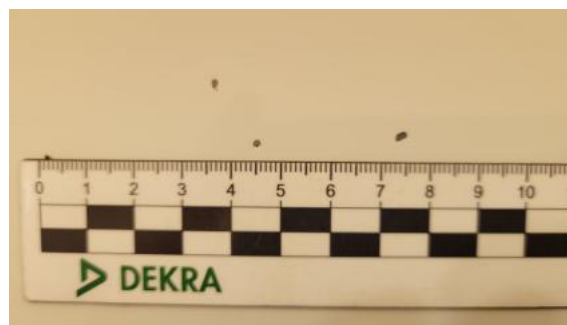
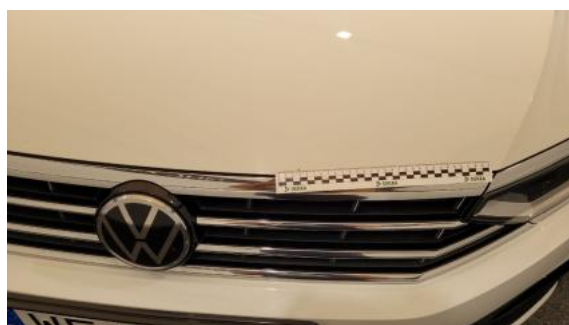
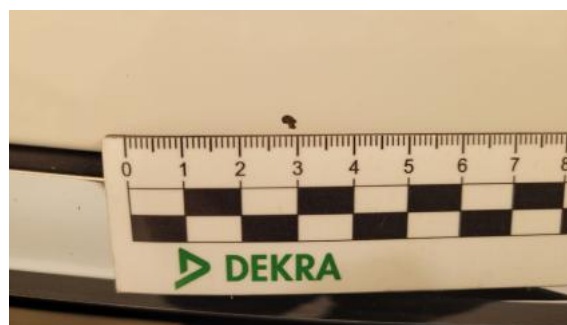
Pokrywa komory silnika - Rysa/odprysk 1

Pokrywa komory silnika - Rysa/odprysk 2

Pokrywa komory silnika() - Rysa/odprysk 3

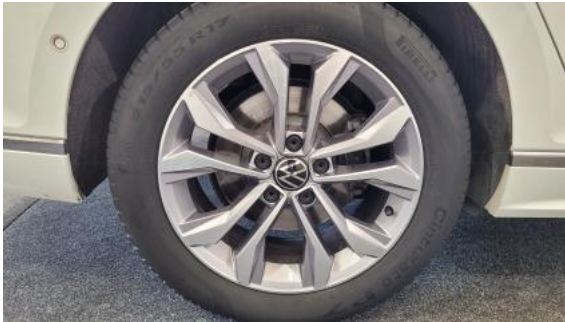
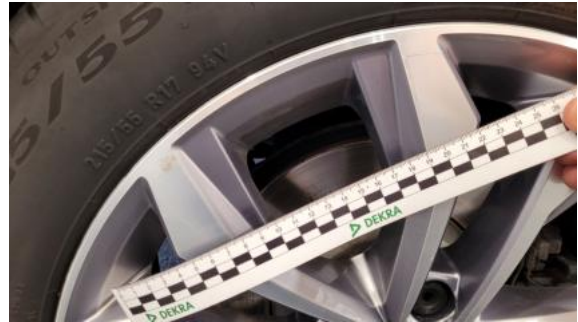
Felga aluminiowa tylna P - zdjęcie pogładowe 1

Felga aluminiowa tylna P - zdjęcie pogładowe 2

| Poz. | Nazwa części | Nr katalogowy | Opis uszkodzenia | Czas [rbg] |
|---|---|---|---|---|
| 2 | Tarcza koła aluminiowa tył R | 3G0601025GZD8 | rysa/odprysk | |

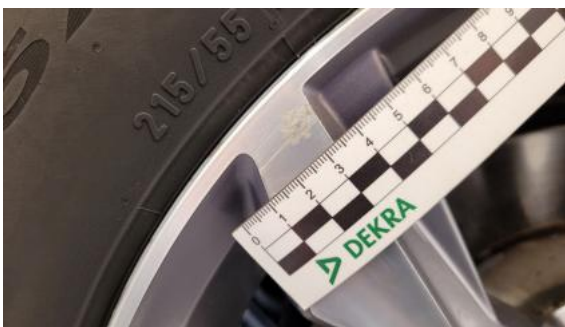
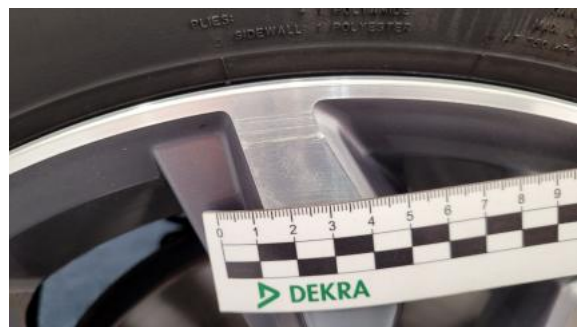
Felga aluminiowa tylna P - Rysa/odprysk 1

Felga aluminiowa tylna P - Rysa/odprysk 2

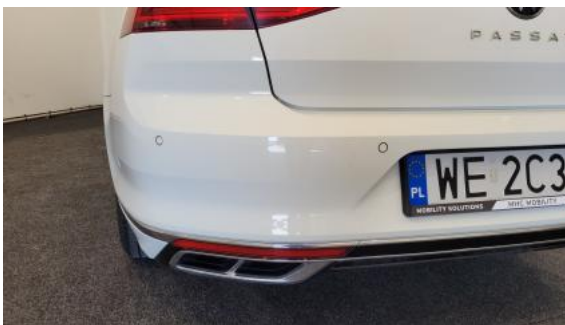
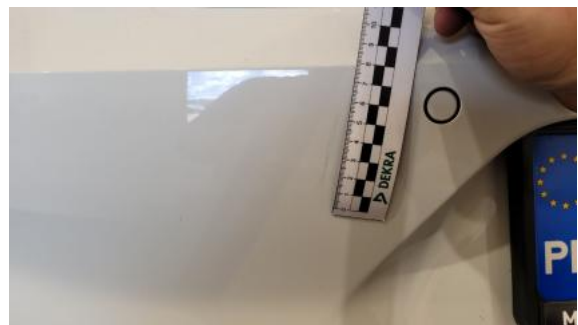
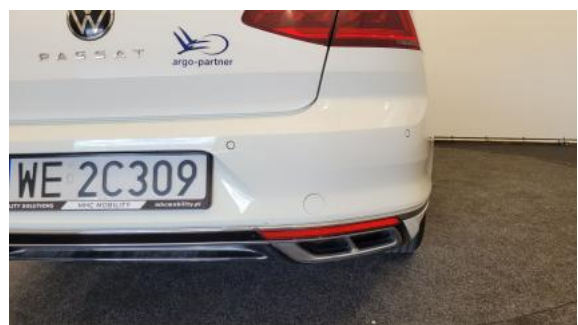
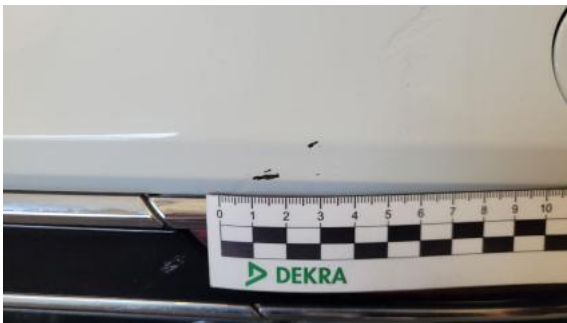
Zderzak tylny cz L - zdjęcie pogładowe 1

Zderzak tylny cz L - zdjęcie pogładowe 2

Zderzak tylny cz P - zdjęcie pogładowe 1

Zderzak tylny cz P - zdjęcie pogładowe 2

| Poz. | Nazwa części | Nr katalogowy | Opis uszkodzenia | Czas [rbg] |
|---|---|---|---|---|
| 2 | Okładzina zderzaka tylnego | 3G5807417JGRU | rysa/odprysk, ubytki materiału | 0.8 |

| Poz. | Nazwa części | Rodzaj lakierowania | Opis uszkodzenia | NS [%] |
|---|---|---|---|---|
| 2 | Zderzak tylny, kompletny k/e | K3 | | |

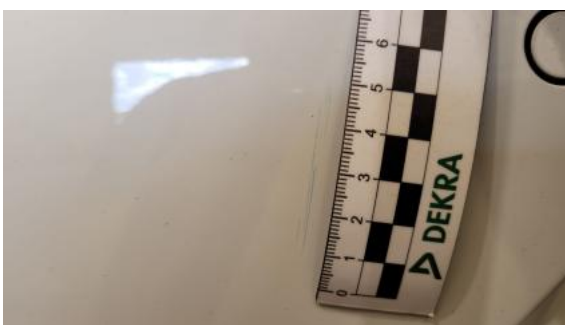
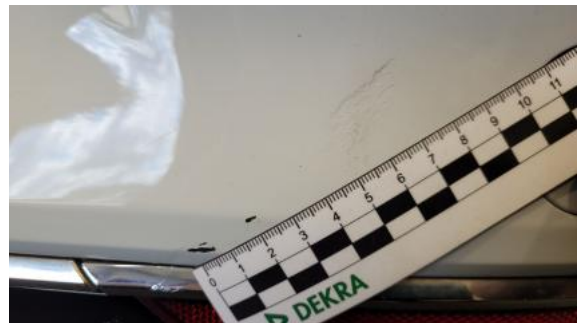
Zderzak tylny cz L - Rysa/odprysk 1

Zderzak tylny cz P - Rysa/odprysk 1

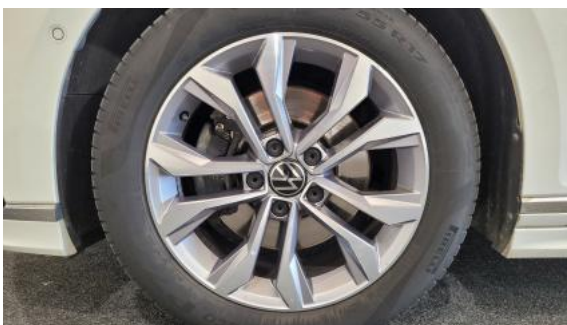
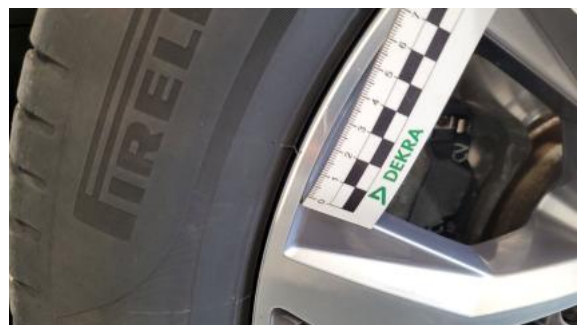
Felga Aluminiowa przednia L - zdjęcie pogładowe 1

Felga Aluminiowa przednia L - zdjęcie pogładowe 2

| Poz. | Nazwa części | Nr katalogowy | Opis uszkodzenia | Czas [rbg] |
|---|---|---|---|---|
| 1 | Tarcza koła aluminiowa przód L | 3G0601025GZD8 | rysa/odprysk | |

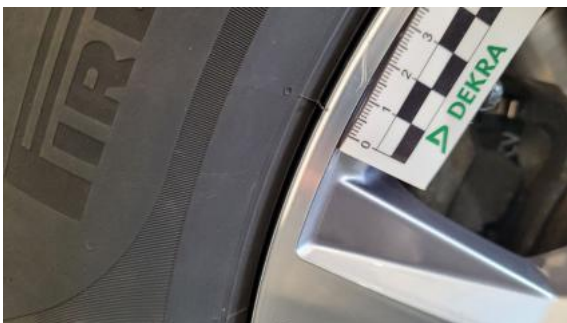
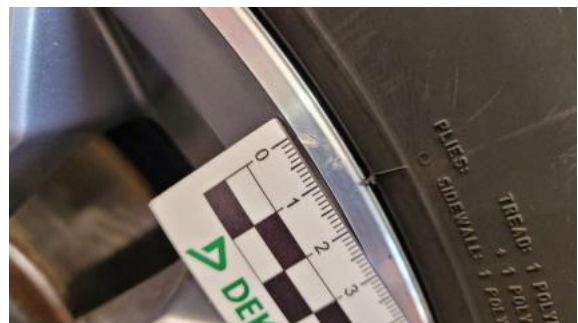
Felga Aluminiowa przednia L - Rysa/odprysk 1

Felga Aluminiowa przednia L - Rysa/odprysk 2
