## WYCENA WARTOŚCI

Zadanie: Ocena stanu technicznego i określenie wartości rynkowej pojazdu

| DANE IDENTYFIKACYJNE POJAZDU | | Dane: [T] IX-2026 | |
|---|---|---|---|
| Marka: | BMW | Nr rejestracyjny: | WE6N410 |
| Model pojazdu: | X4 Diesel MR`22 E6d G02 | Nr Info-Ekspert: | 003-06095 |

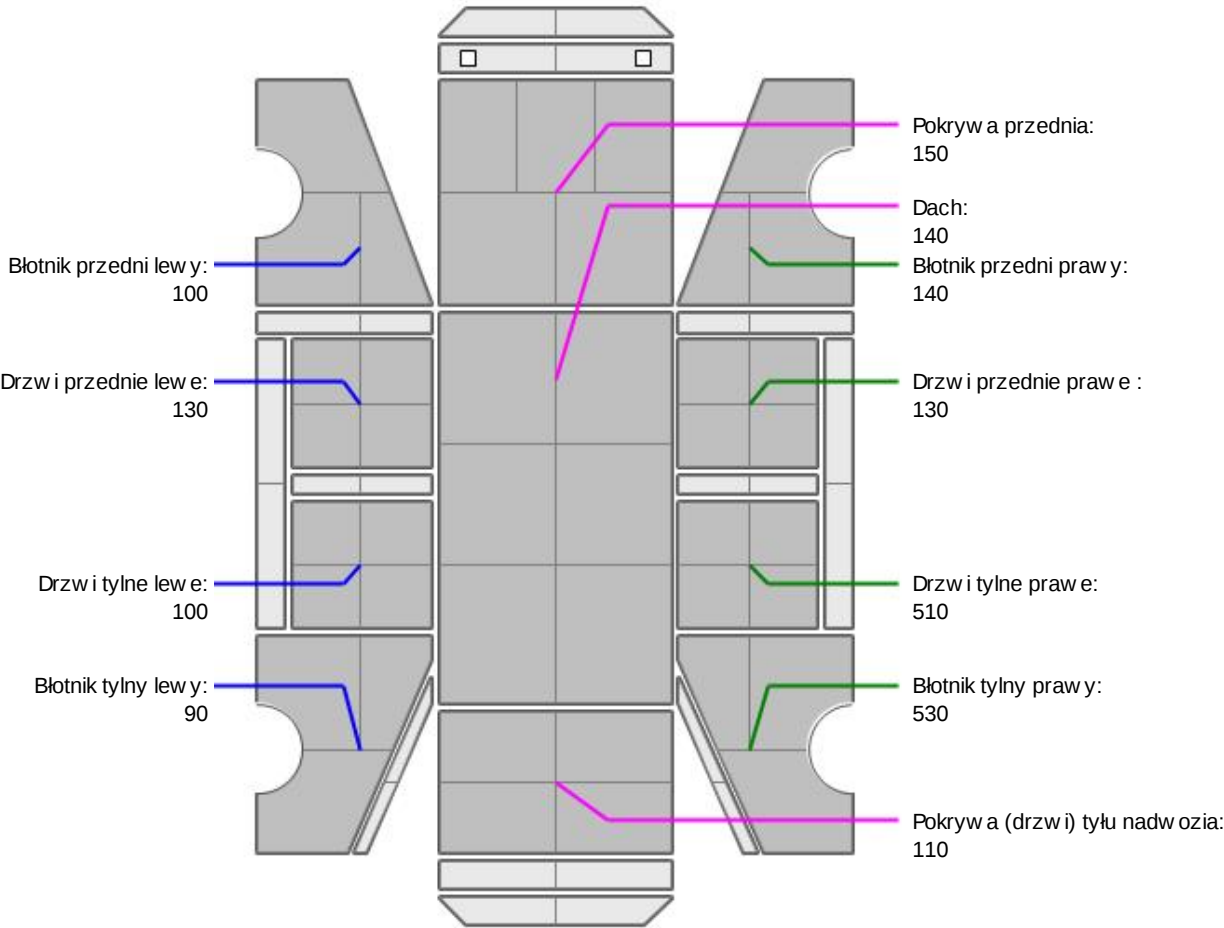
**KABINA KIEROWCY – Opis powłoki lakierowej**

| L.p. | Nazwa elementu | L / P | Grubość powłoki [µm] | Opis |
| 1 | Pokrywa przednia | | 150 | |
| 2 | Dach | | 140 | |
| 3 | Błotnik przedni | L | 100 | |
| 4 | Drzwi przednie | L | 130 | |
| 5 | Drzwi tylne | L | 100 | |
| 6 | Błotnik tylny | L | 90 | |

| 7 | Błotnik przedni | P | 140 | |
| 8 | Drzwi przednie | P | 130 | |
| 9 | Drzwi tylne | P | 510 | |
| 10 | Błotnik tylny | P | 530 | |
| 11 | Pokrywa (drzwi) tyłu nadwozia | | 110 | |

Podane przedziały grubości powłoki lakierowej poszczególnych elementów dotyczą wyłącznie punktów pomiarowych, tj. trzech wybranych miejsc na danym elemencie nadwozia. Nie oznacza to, że w pozostałych obszarach danego elementu grubość powłoki jest jednakowa ani że nie może wykroczać poza wskazane zakresy. Pomiary wykonano urządzeniem będącym w posiadaniu rzeczoznawcy. Pomiar wykonany innym przyrządem może się różnić.
