# Poglądowy Raport Stanu Technicznego

Zadanie: Ocena stanu technicznego i określenie wartości rynkowej pojazdu

| DANE IDENTYFIKACYJNE POJAZDU | | Dane: [O] VII-2025 | |
|---|---|---|---|
| Rodzaj pojazdu: | Samochód osobowy | VIN: | TMBJJ8NX3PY009969 |
| Marka: | SKODA | Nr rejestracyjny: | WE6R490 |

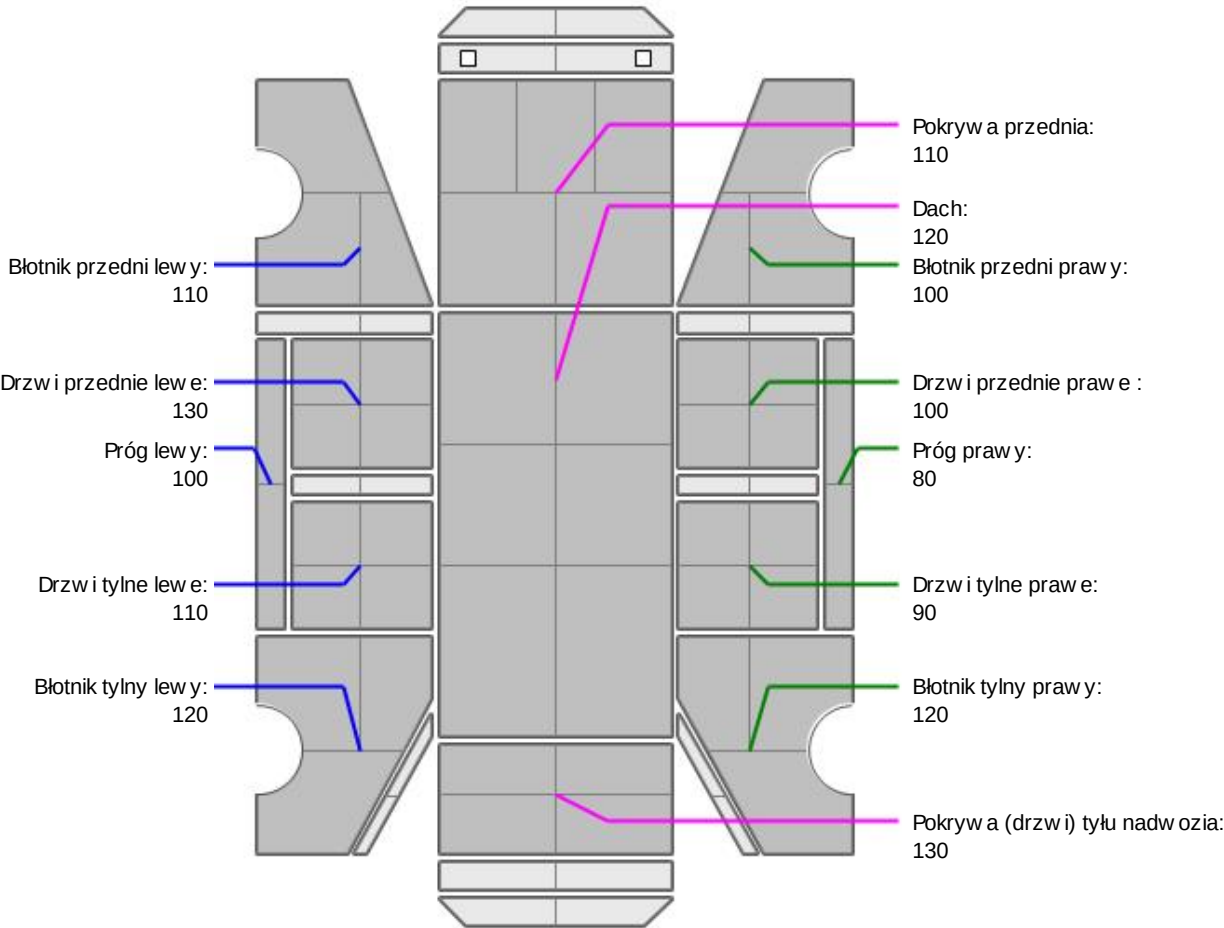
NADWOZIE – Opis powłoki lakierowej

| L.p. | Nazwa elementu | L / P | Grubość powłoki [µm] | Opis |
| 1 | Pokrywa przednia | | 110 | |
| 2 | Dach | | 120 | |
| 3 | Błotnik przedni | L | 110 | |
| 4 | Próg | L | 100 | |
| 5 | Drzwi przednie | L | 130 | |
| 6 | Drzwi tylne | L | 110 | |
| 7 | Błotnik tylny | L | 120 | |
| 8 | Błotnik przedni | P | 100 | |
| 9 | Próg | P | 80 | |
| 10 | Drzwi przednie | P | 100 | |
| 11 | Drzwi tylne | P | 90 | |
| 12 | Błotnik tylny | P | 120 | |
| 13 | Pokrywa (drzwi) tyłu nadwozia | | 130 | |

Podane przedziały grubości powłoki lakierowej, dotyczą punktów pomiarowych. Nie mogą być traktowane jako gwarancja, że grubość powłoki lakierowej w innych punktach nie wykracza poza te przedziały. Pomiar powłoki lakierowej został wykonany urządzeniem będącym w posiadaniu rzeczoznawcy. Pomiar wykonany innym przyrządem może się różnić.
