## Poglądowy Raport Stanu Technicznego

Zadanie: Ocena stanu technicznego i określenie wartości rynkowej pojazdu

| DANE IDENTYFIKACYJNE POJAZDU | | Dane: [O] IV-2025 | |
|---|---|---|---|
| Marka: | KIA | Nr rejestracyjny: | WE4F142 |
| Model pojazdu: | Ceed 1.5 MR`18 E6 | Nr Info-Ekspert: | 052-01543 |

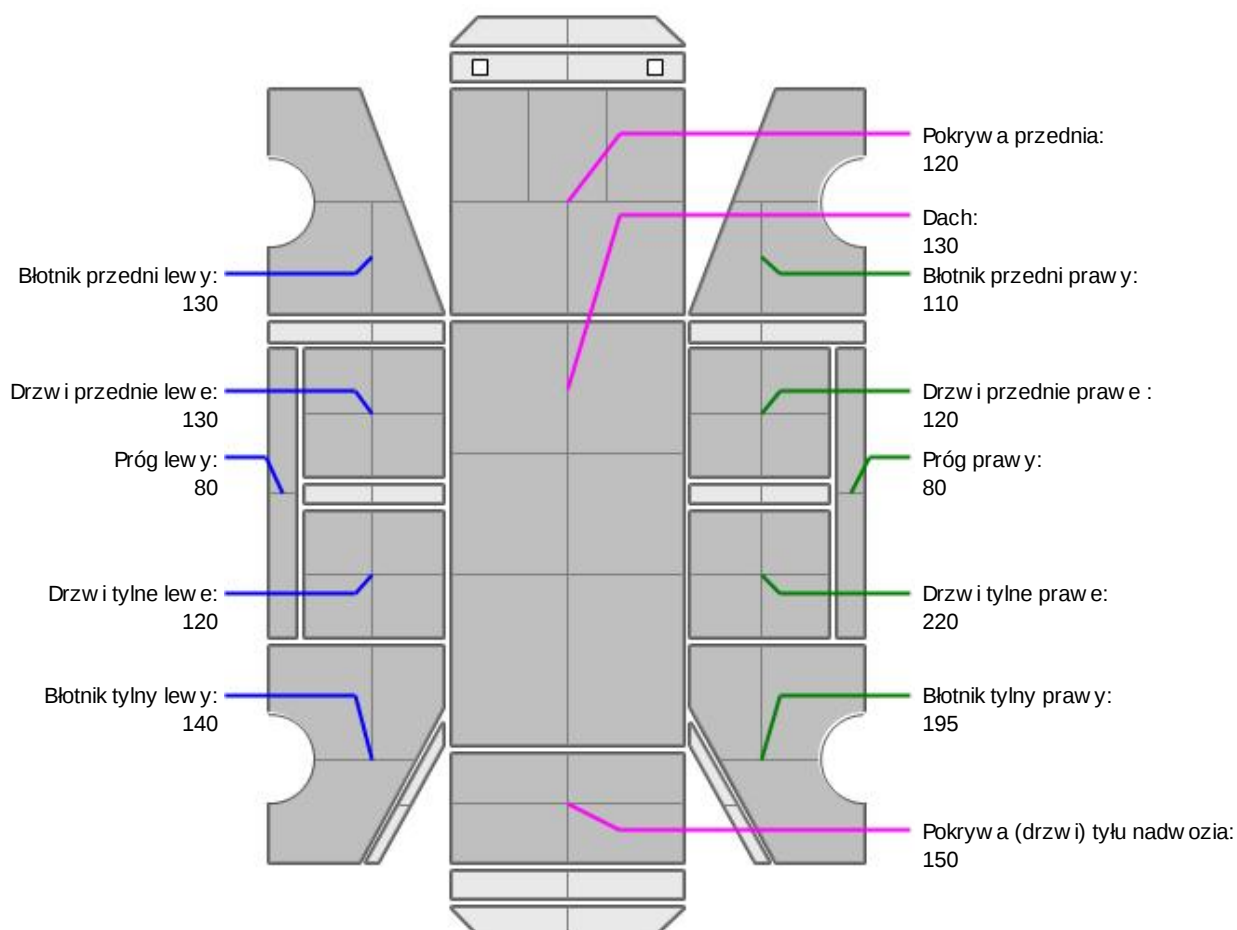
## NADWOZIE – Opis powłoki lakierowej

| L.p. | Nazwa elementu | L / P | Grubość powłoki<br>[ $\mu\text{m}$ ] | Opis |
| 1 | Pokrywa przednia | | 120 | |
| 2 | Dach | | 130 | |
| 3 | Błotnik przedni | L | 130 | |
| 4 | Próg | L | 80 | |
| 5 | Drzwi przednie | L | 130 | |
| 6 | Drzwi tylne | L | 120 | |
| 7 | Błotnik tylny | L | 140 | |
| 8 | Błotnik przedni | P | 110 | |
| 9 | Próg | P | 80 | |
| 10 | Drzwi przednie | P | 120 | |
| 11 | Drzwi tylne | P | 220 | |
| 12 | Błotnik tylny | P | 195 | |
| 13 | Pokrywa (drzwi) tyłu nadwozia | | 150 | |
