## Ocena stanu technicznego pojazdu

| 0133132 | <b>SKODA, Fabia III Kombi 18-22, Fabia 1.0 TSI Ambition</b> | | | | KOM |
| WE4J189 | TMBJP6NJ3MZ111129 | | 17-09-2021/2021 | 06-09-2026 | grafitowy/2-warstwowy metalizowany |

**Data oględzin:** 03-11-2025

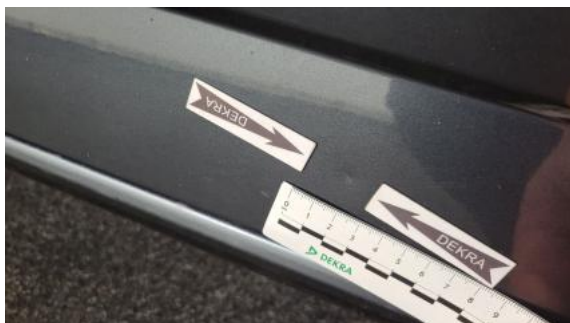
**Fot. 33**

| Poz. | Nazwa części | Nr katalogowy | Opis uszkodzenia | Czas [rbg] |
|---|---|---|---|---|
| 1 | Drzwi przednie (nieuzbrojone) R | 6V0831056A | wgniecenie/odkształcenie | 1 |

Drzwi przednie P - Wgniecenie/odkształcenie 1

| Poz. | Nazwa części | Rodzaj lakierowania | Opis uszkodzenia | NS [%] |
|---|---|---|---|---|
| 1 | Drzwi przednie, kompletne K R | III | | |

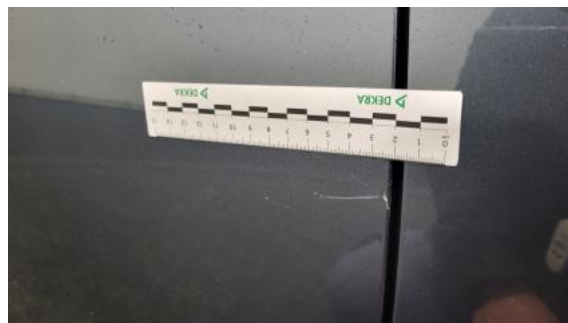
**Fot. 34**

| Poz. | Nazwa części | Nr katalogowy | Opis uszkodzenia | Czas [rbg] |
|---|---|---|---|---|
| 2 | Drzwi tylne (nieuzbrojone) R | 6V9833056A | rysa/odprysk | |

Drzwi tylne P - Rysa/odprysk 1

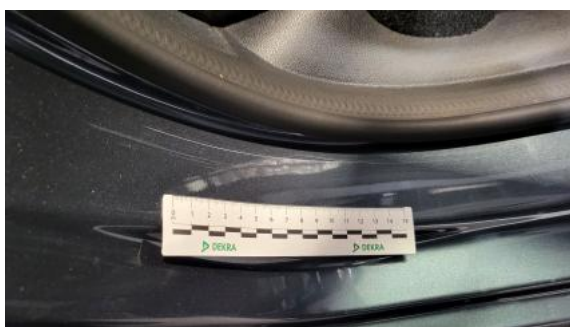
**Fot. 35**

| Poz. | Nazwa części | Nr katalogowy | Opis uszkodzenia | Czas [rbg] |
|---|---|---|---|---|
| 2 | Błotnik tylny R | 6V9809602D | rysa/odprysk | 0.5 |

Łotnik tylny P / Ściana boczna P - Rysa/odprysk 1

| Poz. | Nazwa części | Rodzaj lakierowania | Opis uszkodzenia | NS [%] |
|---|---|---|---|---|
| 2 | Błotnik tylny K R | III | | |

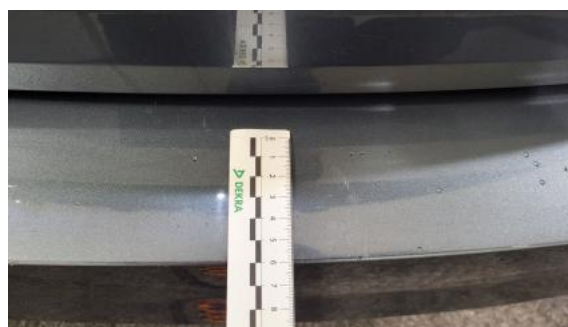
**Fot. 36**

| Poz. | Nazwa części | Nr katalogowy | Opis uszkodzenia | Czas [rbg] |
|---|---|---|---|---|
| 3 | Okładzina zderzaka tylnego | 6V9807421F | rysa/odprysk | |

Zderzak tylny - Rysa/odprysk 1

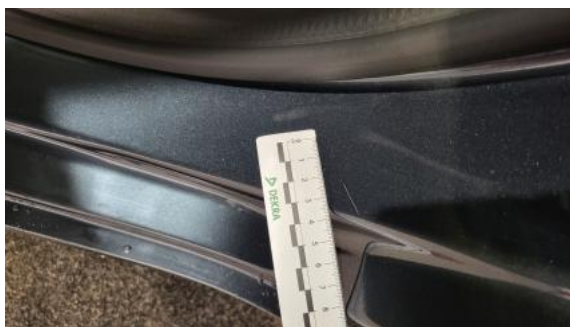
**Fot. 37**

| Poz. | Nazwa części | Nr katalogowy | Opis uszkodzenia | Czas [rbg] |
|---|---|---|---|---|
| 4 | Błotnik tylny L | 6V9809601D | rysa/odprysk | |

Łotnik tylny L / Ściana boczna L - Rysa/odprysk 1

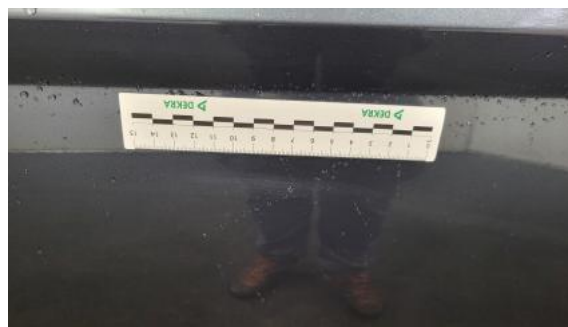
**Fot. 38**

| Poz. | Nazwa części | Nr katalogowy | Opis uszkodzenia | Czas [rbg] |
|---|---|---|---|---|
| 1 | Drzwi tylne (nieuzbrojone) L | 6V9833055A | rysa/odprysk | |

Drzwi tylne L - Rysa/odprysk 1
