Nr zlecenia DEKRA: MHC/WAW/79329/24/10/14  
Nr zlecenia/szkody:  
Data zlecenia: 14-10-2024

## Ocena stanu technicznego pojazdu

| 0148632 | <b>KIA, Ceed Kombi 18-21, Ceed 1.5 T-GDI M DCT</b> | | | | KOM |
| WE4K789 | U5YH5815GML105704 | | 27-09-2021/2021 | 26-09-2026 | niebieski/METALIK |

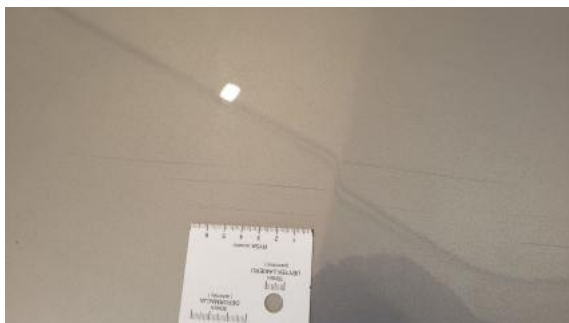
**Fot. 33**

Pokrywa komory silnika - Rysa/odprysk 1

| Poz. | Nazwa części | Nr katalogowy | Opis uszkodzenia | Czas [rbg] |
|---|---|---|---|---|
| 2 | Pokrywa przednia | 66400J7000 | zarysowanie | |

| Poz. | Nazwa części | Rodzaj lakierowania | Opis uszkodzenia | NS [%] |
|---|---|---|---|---|
| 2 | Pokrywa przednia | III | | |

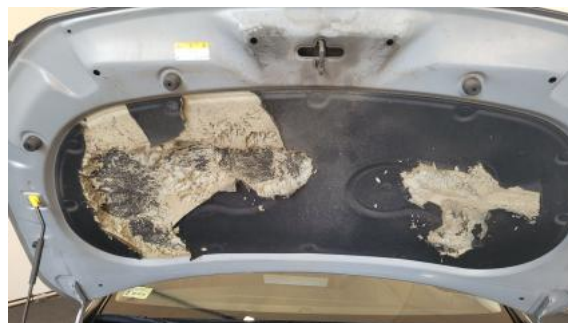
**Fot. 34**

Wykładzina pokrywy komory silnika - Pęknięcie/rozerwanie 1

| Poz. | Nazwa części | Nr katalogowy | Opis uszkodzenia | NS [%] |
|---|---|---|---|---|
| 1 | Wykładzina tłumiąca pokrywy przedniej | 81125J7000 | pęknięcie/rozerwanie | |

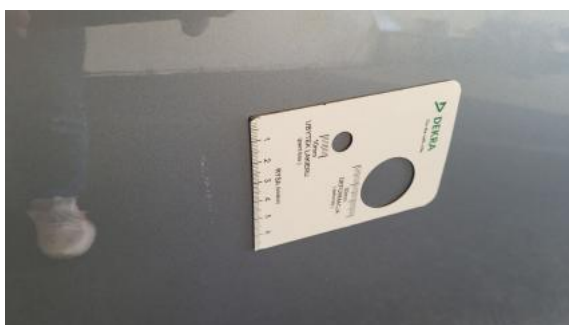
**Fot. 35**

Drzwi przednie P - Rysa/odprysk 1

| Poz. | Nazwa części | Nr katalogowy | Opis uszkodzenia | Czas [rbg] |
|---|---|---|---|---|
| 1 | Drzwi przednie (nieuzbrojone) R | 76004J7000 | rysa/odprysk | |

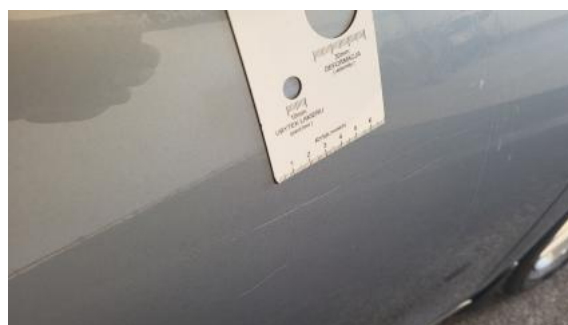
**Fot. 36**

Drzwi przednie P - Rysa/odprysk 2

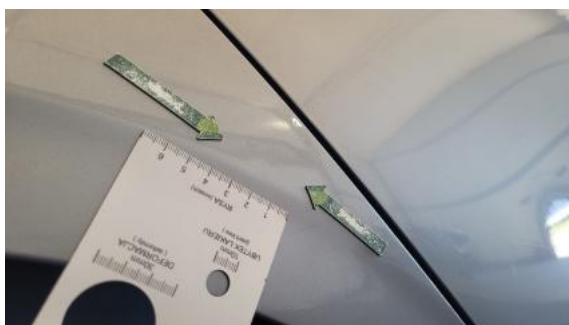
**Fot. 37**

Ścianka tylna P / Ścianka boczna P - Wgniecenie/odkształcenie 1

| 4 | Błotnik tylny R | 71504J7C10 | wgniecenie | 1 |

| Poz. | Nazwa części | Rodzaj lakierowania | Opis uszkodzenia | NS [%] |
|---|---|---|---|---|
| 4 | Błotnik tylny K R | III | | |

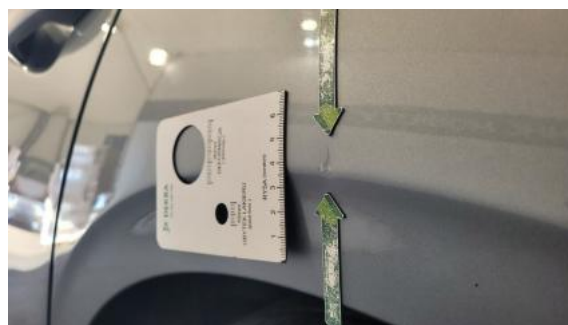
**Fot. 38**

Ścianka tylna L / Ścianka boczna L - Wgniecenie/odkształcenie 1

| 3 | Błotnik tylny L | 71503J7C10 | wgniecenie | 2 |

| Poz. | Nazwa części | Rodzaj lakierowania | Opis uszkodzenia | NS [%] |
|---|---|---|---|---|
| 3 | Błotnik tylny K L | III | | |

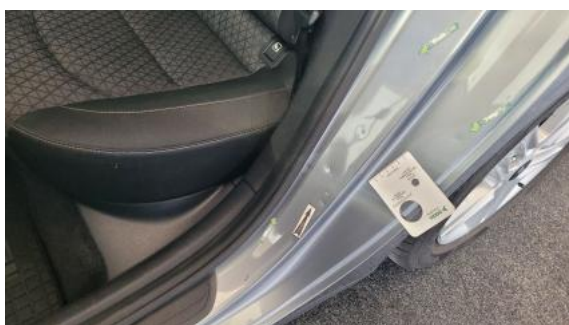
**Fot. 39**

Ścianka tylna L / Ścianka boczna L - Wgniecenie/odkształcenie 2

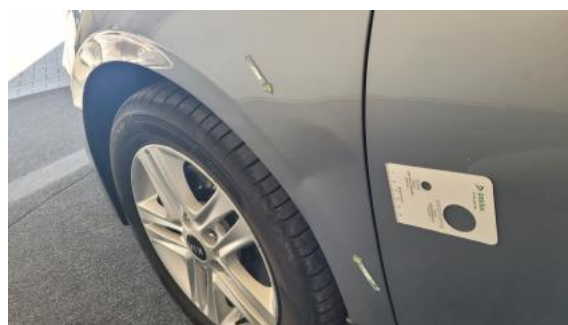
**Fot. 40**

Ścianka przednia L - Wgniecenie/odkształcenie 1

| Poz. | Nazwa części | Nr katalogowy | Opis uszkodzenia | Czas [rbg] |
|---|---|---|---|---|
| 1 | Błotnik przedni L | 66311J7010 | wgniecenie | 2 |

| Poz. | Nazwa części | Rodzaj lakierowania | Opis uszkodzenia | NS [%] |
|---|---|---|---|---|
| 1 | Błotnik przedni kompletny L | III | | |

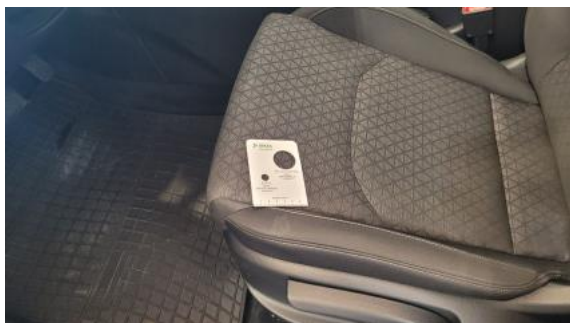
**Fot. 41**

| Poz. | Nazwa części | Nr katalogowy | Opis uszkodzenia | Czas [rbg] |
|---|---|---|---|---|
| 2 | Tapicerka siedziska 1.rząd L | 88160J7020AZE | zabrudzenie | |

Fotel prz. lew. - Inne 1
