Nr zlecenia: 75/23/12/2025/MHC Mobility Sp. z o.o.

## Wycena Wartości

Zadanie: Ocena stanu technicznego i określenie wartości rynkowej pojazdu

| DANE IDENTYFIKACYJNE POJAZDU | | Dane: [D] I-2026 | |
|---|---|---|---|
| Model pojazdu: | Boxer 435 2.2 BlueHDi MR`14 E6.2 3.5t | Nr Info-Ekspert: | 029-04079 |

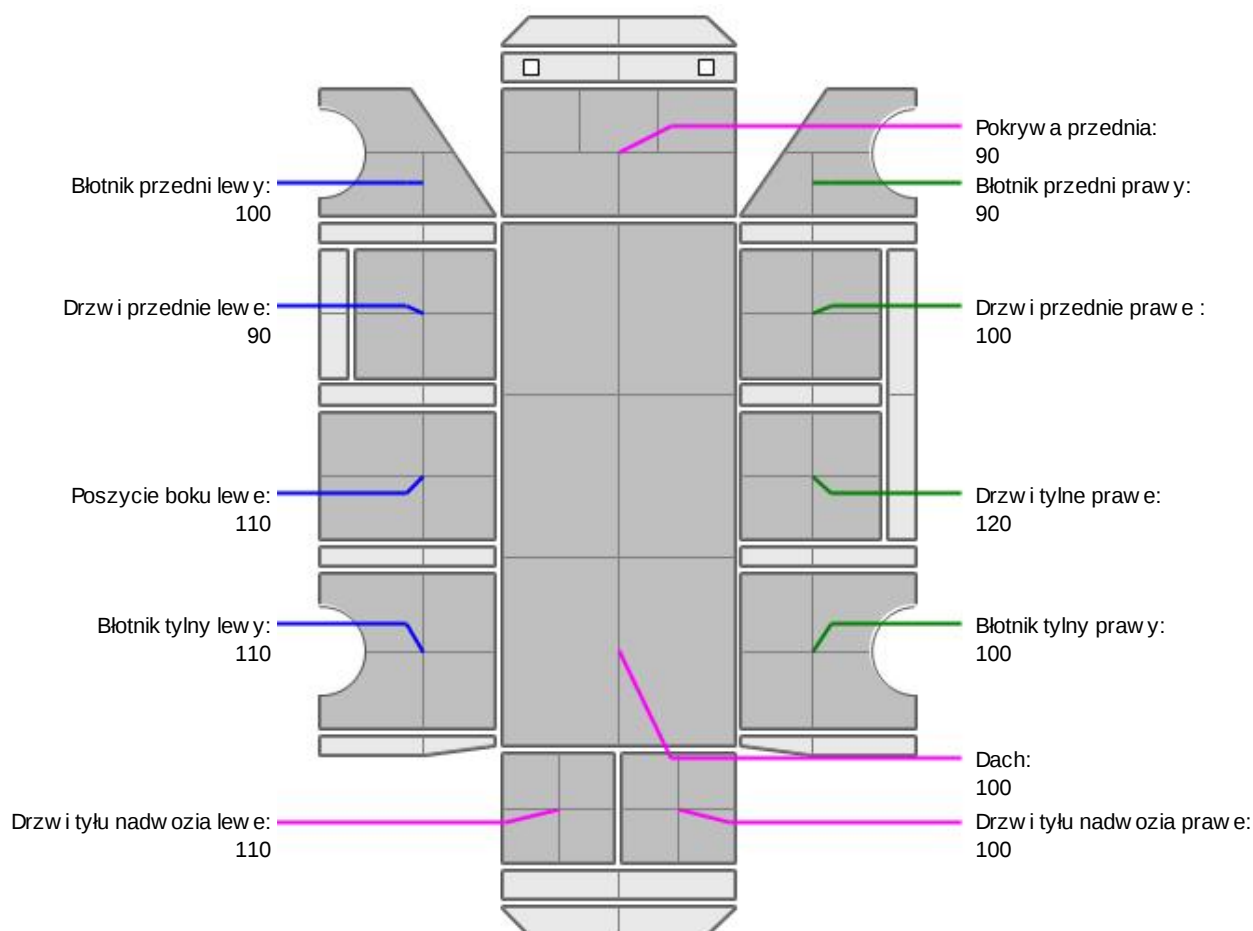
## NADWOZIE – Opis powłoki lakierowej

| L.p. | Nazwa elementu | L / P | Grubość powłoki [ $\mu\text{m}$ ] | Opis |
| 1 | Pokrywa przednia | | 90 | |
| 2 | Dach | | 100 | |
| 3 | Błotnik przedni | L | 100 | |
| 4 | Drzwi przednie | L | 90 | |
| 5 | Poszycie boku | L | 110 | |
| 6 | Błotnik tylny | L | 110 | |
| 7 | Drzwi tyłu nadwozia | | 110 | |
| 8 | Błotnik przedni | P | 90 | |
| 9 | Drzwi przednie | P | 100 | |
| 10 | Drzwi tylne | P | 120 | |
| 11 | Błotnik tylny | P | 100 | |
| 12 | Drzwi tyłu nadwozia | | 100 | |

Podane przedziały grubości powłoki lakierowej poszczególnych elementów dotyczą wyłącznie punktów pomiarowych, tj. trzech wybranych miejsc na danym elemencie nadwozia. Nie oznacza to, że w pozostałych obszarach danego elementu grubość powłoki jest jednakowa ani że nie może wykroczyć poza wskazane zakresy. Pomiary wykonano urządzeniem będącym w posiadaniu rzeczoznawcy. Pomiar wykonany innym przyrządem może się różnić.
