## Wycena Wartości

Zadanie: Ocena stanu technicznego i określenie wartości rynkowej pojazdu

| DANE IDENTYFIKACYJNE POJAZDU | | Dane: [D] XI-2025 | |
|---|---|---|---|
| Marka: | FORD | Nr rejestracyjny: | WW9581W |
| Model pojazdu: | Ranger 2.0 TDCi MR`19 E6.2 3.3t | Nr Info-Ekspert: | 011-11087 |

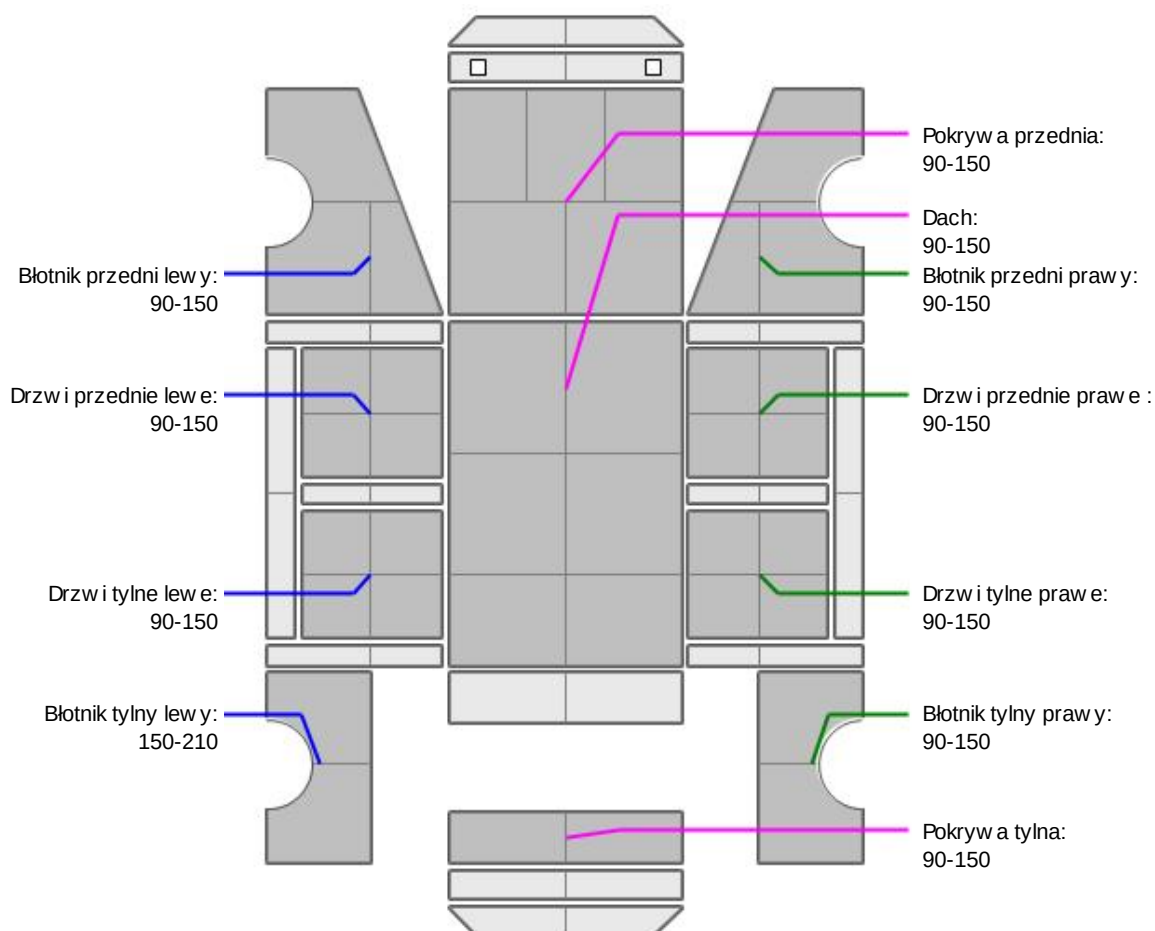
## NADWOZIE – Opis powłoki lakierowej

| L.p. | Nazwa elementu | L / P | Grubość powłoki [μm] | Opis |
| 1 | Pokrywa przednia | | 90-150 | |
| 2 | Dach | | 90-150 | |
| 3 | Błotnik przedni | L | 90-150 | |
| 4 | Drzwi przednie | L | 90-150 | |
| 5 | Drzwi tylne | L | 90-150 | |
| 6 | Błotnik tylny | L | 150-210 | |
| 7 | Błotnik przedni | P | 90-150 | |
| 8 | Drzwi przednie | P | 90-150 | |
| 9 | Drzwi tylne | P | 90-150 | |
| 10 | Błotnik tylny | P | 90-150 | |
| 11 | Pokrywa tylna | | 90-150 | |

Podane przedziały grubości powłoki lakierowej, dotyczą punktów pomiarowych. Nie mogą być traktowane jako gwarancja, że grubość powłoki lakierowej w innych punktach nie wykracza poza te przedziały. Pomiar powłoki lakierowej został wykonany urządzeniem będącym w posiadaniu rzeczoznawcy. Pomiar wykonany innym przyrządem może się różnić.
