## WYCENA WARTOŚCI

Zadanie: Ocena stanu technicznego i określenie wartości rynkowej pojazdu

| DANE IDENTYFIKACYJNE POJAZDU | | Dane: [O] XI-2025 | |
|---|---|---|---|
| Marka: | SKODA | Nr rejestracyjny: | WE6E701 |
| Model pojazdu: | Octavia IV 1.5 TSI e-Tec MR`20 E6d | Nr Info-Ekspert: | 034-04479 |

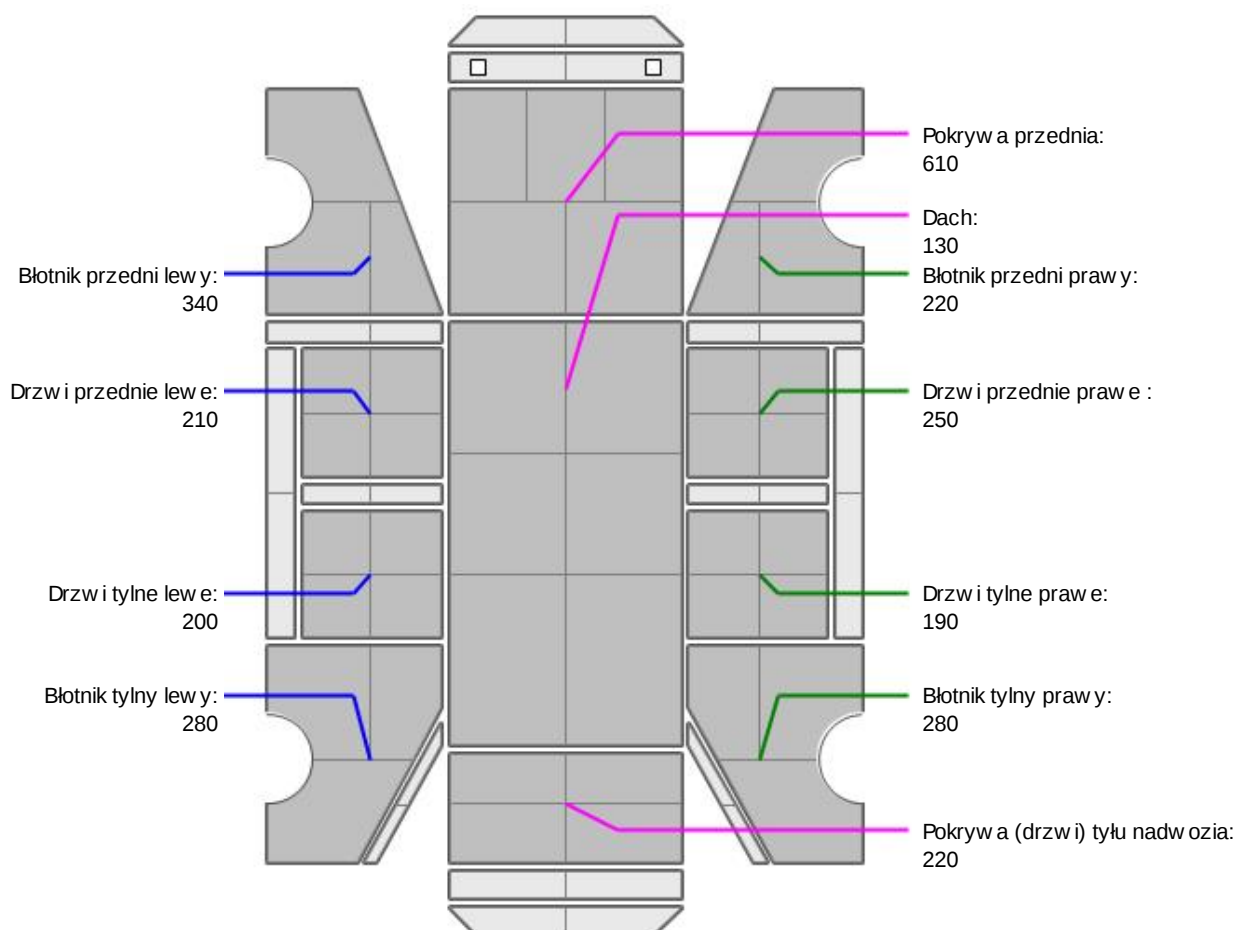
| L.p. | Nazwa elementu | L / P | Grubość powłoki [µm] | Opis |
| 1 | Pokrywa przednia | | 610 | |
| 2 | Dach | | 130 | |
| 3 | Błotnik przedni | L | 340 | |
| 4 | Drzwi przednie | L | 210 | |
| 5 | Drzwi tylne | L | 200 | |
| 6 | Błotnik tylny | L | 280 | |
| 7 | Błotnik przedni | P | 220 | |
| 8 | Drzwi przednie | P | 250 | |
| 9 | Drzwi tylne | P | 190 | |
| 10 | Błotnik tylny | P | 280 | |
| 11 | Pokrywa (drzwi) tyłu nadwozia | | 220 | |

Podane przedziały grubości powłoki lakierowej, dotyczą punktów pomiarowych. Nie mogą być traktowane jako gwarancja, że grubość powłoki lakierowej w innych punktach nie wykracza poza te przedziały. Pomiar powłoki lakierowej został wykonany urządzeniem będącym w posiadaniu rzeczoznawcy. Pomiar wykonany innym przyrządem może się różnić.
