P o g l d o w y r a p o r t s t a n u t e c h n i c z n e g o

Zadanie: Ocena stanu technicznego i określenie wartości rynkowej pojazdu

Rodzaj pojazdu: Samochód terenowy	VIN: T M B L N 7 N S 1 M 8 0 5 9 7 9 3
Marka: SKODA	Nr rejestracyjny: SK847UR
Model pojazdu: Kodiaq 2.0 TDI MR`17 E6	Nr Info-Ekspert: 034-04503
Wersja: Sportline SCR 4x4 DSG	Rok produkcji: 2021

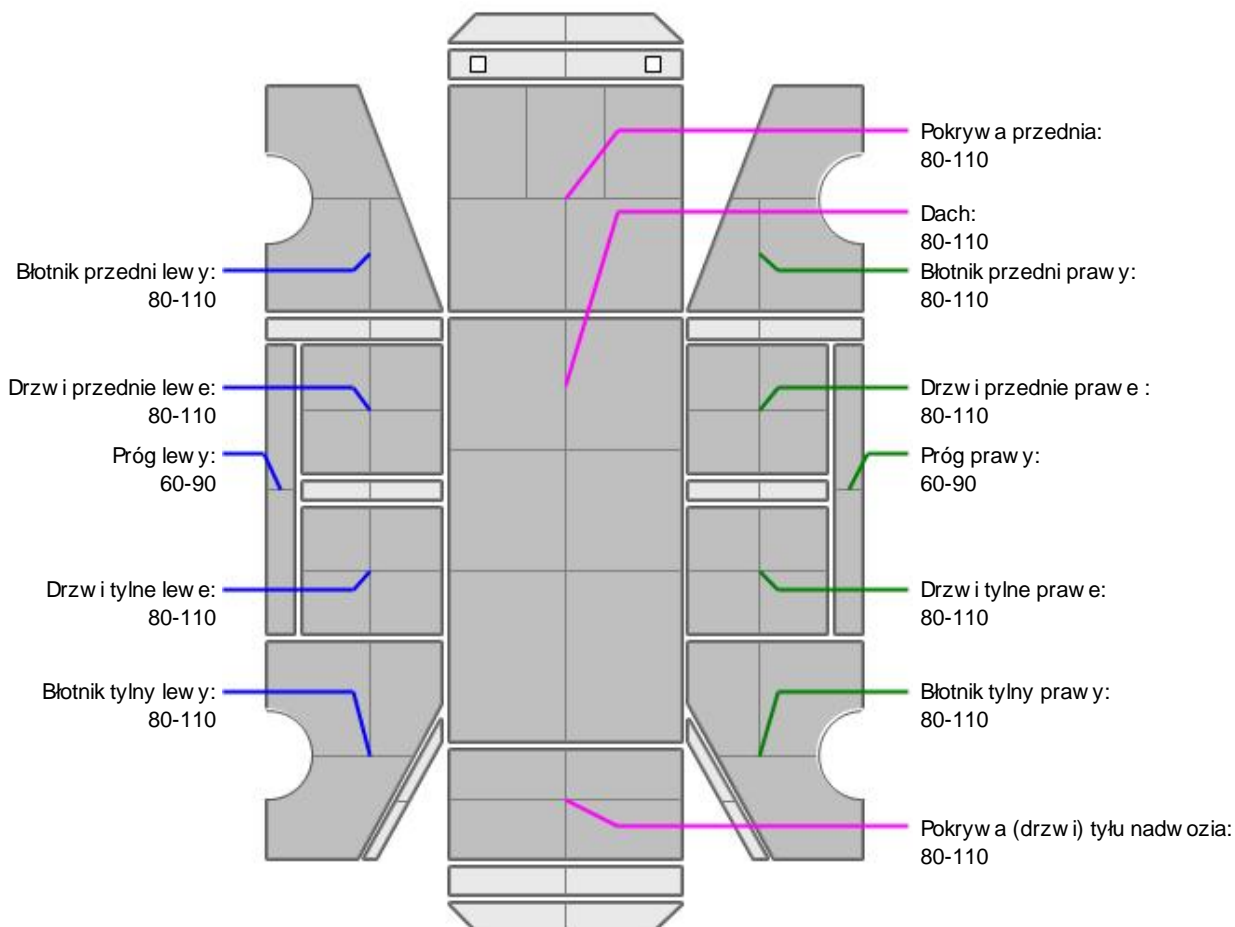
L.p.	Nazwa elementu	L / P	Grubość powłoki [µm]	Opis
1	Pokrywa przednia		80-110	
2	Dach		80-110	
3	Błotnik przedni	L	80-110	
4	Próg	L	60-90	
5	Drzwi przednie	L	80-110	
6	Drzwi tylne	L	80-110	
7	Błotnik tylny	L	80-110	
8	Błotnik przedni	P	80-110	
9	Próg	P	60-90	
10	Drzwi przednie	P	80-110	
11	Drzwi tylne	P	80-110	
12	Błotnik tylny	P	80-110	
13	Pokrywa (drzwi) tyłu nadwozia		80-110

Podane przedziały grubości powłoki lakierowej, dotyczą punktów pomiarowych. Nie mogą być traktowane jako gwarancja, a grubość powłoki lakierowej w innych punktach nie wykracza poza te przedziały. Pomiar powłoki lakierowej został wykonany urządzeniem bezdźwiękowym w posiadaniu rzeczoznawcy. Pomiar wykonany innymi przyrządami może się różnić.
