## Poglądowy raport stanu technicznego

Zadanie: Ocena stanu technicznego i określenie wartości rynkowej pojazdu

| DANE IDENTYFIKACYJNE POJAZDU | | Dane: [T] IX-2024 | |
|---|---|---|---|
| Marka: | HYUNDAI | Nr rejestracyjny: | WE779YJ |
| Model pojazdu: | Kona Electric MR`19 | Nr Info-Ekspert: | 016-01912 |

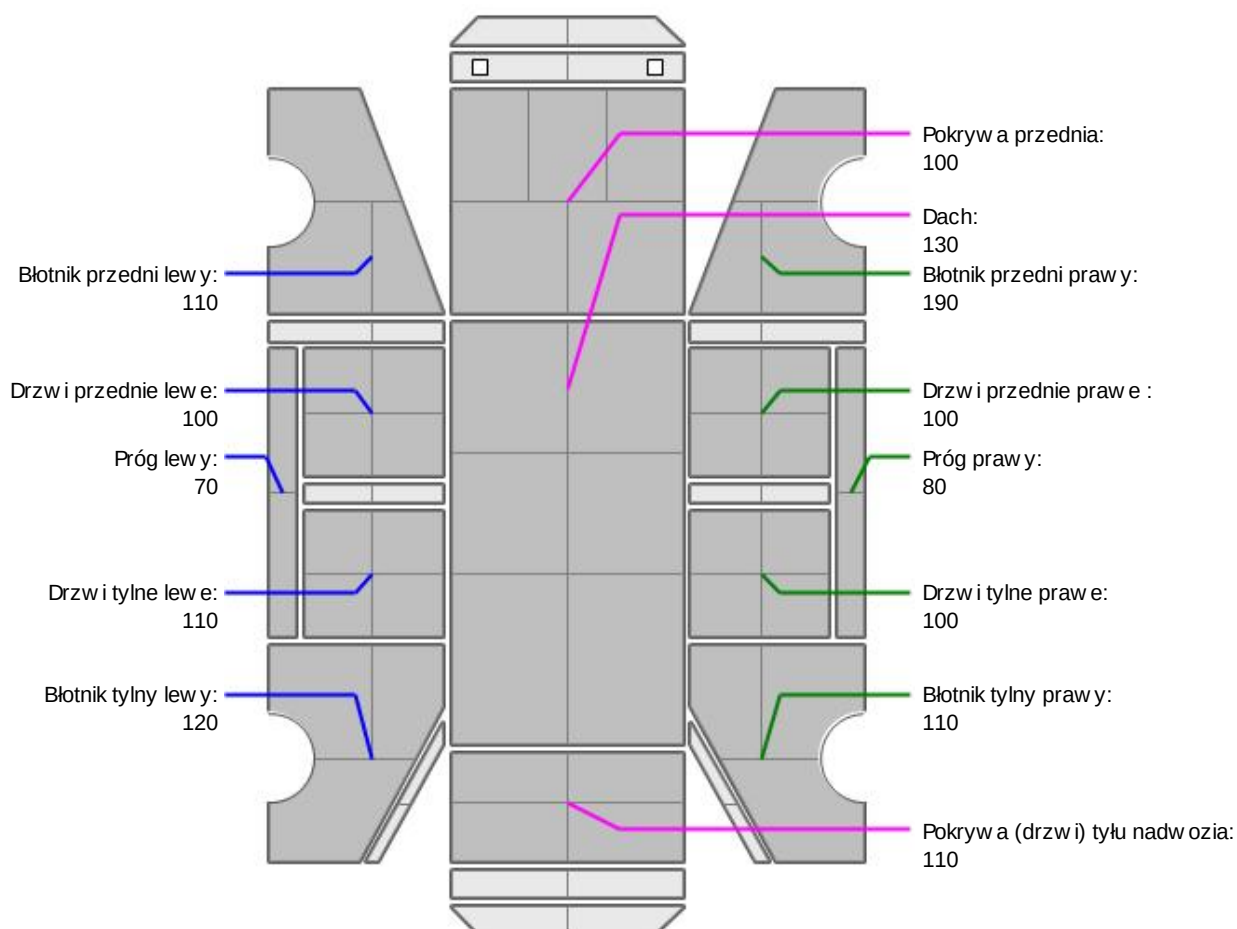
| L.p. | Nazwa elementu | L / P | Grubość powłoki [µm] | Opis |
| 1 | Pokrywa przednia | | 100 | |
| 2 | Dach | | 130 | |
| 3 | Błotnik przedni | L | 110 | |
| 4 | Próg | L | 70 | |
| 5 | Drzwi przednie | L | 100 | |
| 6 | Drzwi tylne | L | 110 | |
| 7 | Błotnik tylny | L | 120 | |
| 8 | Błotnik przedni | P | 190 | |
| 9 | Próg | P | 80 | |
| 10 | Drzwi przednie | P | 100 | |
| 11 | Drzwi tylne | P | 100 | |
| 12 | Błotnik tylny | P | 110 | |
| 13 | Pokrywa (drzwi) tyłu nadwozia | | 110 | |

Podane przedziały grubości powłoki lakierowej, dotyczą punktów pomiarowych. Nie mogą być traktowane jako gwarancja, że grubość powłoki lakierowej w innych punktach nie wykracza poza te przedziały. Pomiar powłoki lakierowej został wykonany urządzeniem będącym w posiadaniu rzeczoznawcy. Pomiar wykonany innym przyrządem może się różnić
