## Poglądowy Raport Stanu Technicznego

Zadanie: Ocena stanu technicznego i określenie wartości rynkowej pojazdu

| DANE IDENTYFIKACYJNE POJAZDU | | Dane: [T] VIII-2024 | |
|---|---|---|---|
| Marka: | NISSAN | Nr rejestracyjny: | WE3N978 |
| Model pojazdu: | X-Trail 1.3 DIG-T MR`18 E6 | Nr Info-Ekspert: | 025-03061 |

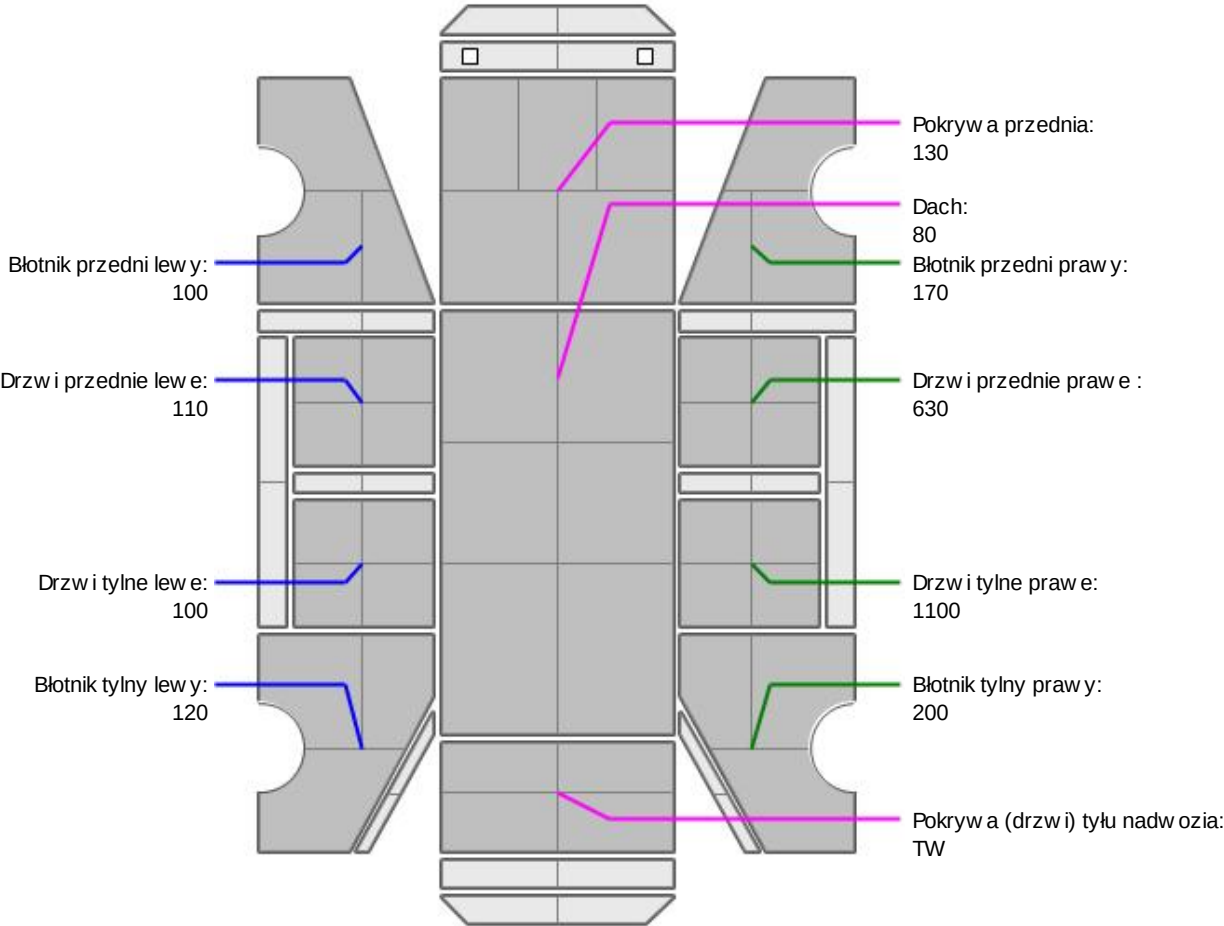
NADWOZIE – Opis powłoki lakierowej

| L.p. | Nazwa elementu | L / P | Grubość powłoki [µm] | Opis |
| 1 | Pokrywa przednia | | 130 | |
| 2 | Dach | | 80 | |
| 3 | Błotnik przedni | L | 100 | |
| 4 | Drzwi przednie | L | 110 | |
| 5 | Drzwi tylne | L | 100 | |
| 6 | Błotnik tylny | L | 120 | |
| 7 | Błotnik przedni | P | 170 | |
| 8 | Drzwi przednie | P | 630 | |
| 9 | Drzwi tylne | P | 1100 | |
| 10 | Błotnik tylny | P | 200 | |
| 11 | Pokrywa (drzwi) tyłu nadwozia | | TW | |
