Nr zlecenia: 129/24/09/2025/MHC Mobility Sp. z o.o.

## WYCENA WARTOŚCI

Zadanie: Ocena stanu technicznego i określenie wartości rynkowej pojazdu

| DANE IDENTYFIKACYJNE POJAZDU | | Dane: [T] IX-2025 | |
|---|---|---|---|
| Marka: | BMW | Nr rejestracyjny: | WE4K577 |

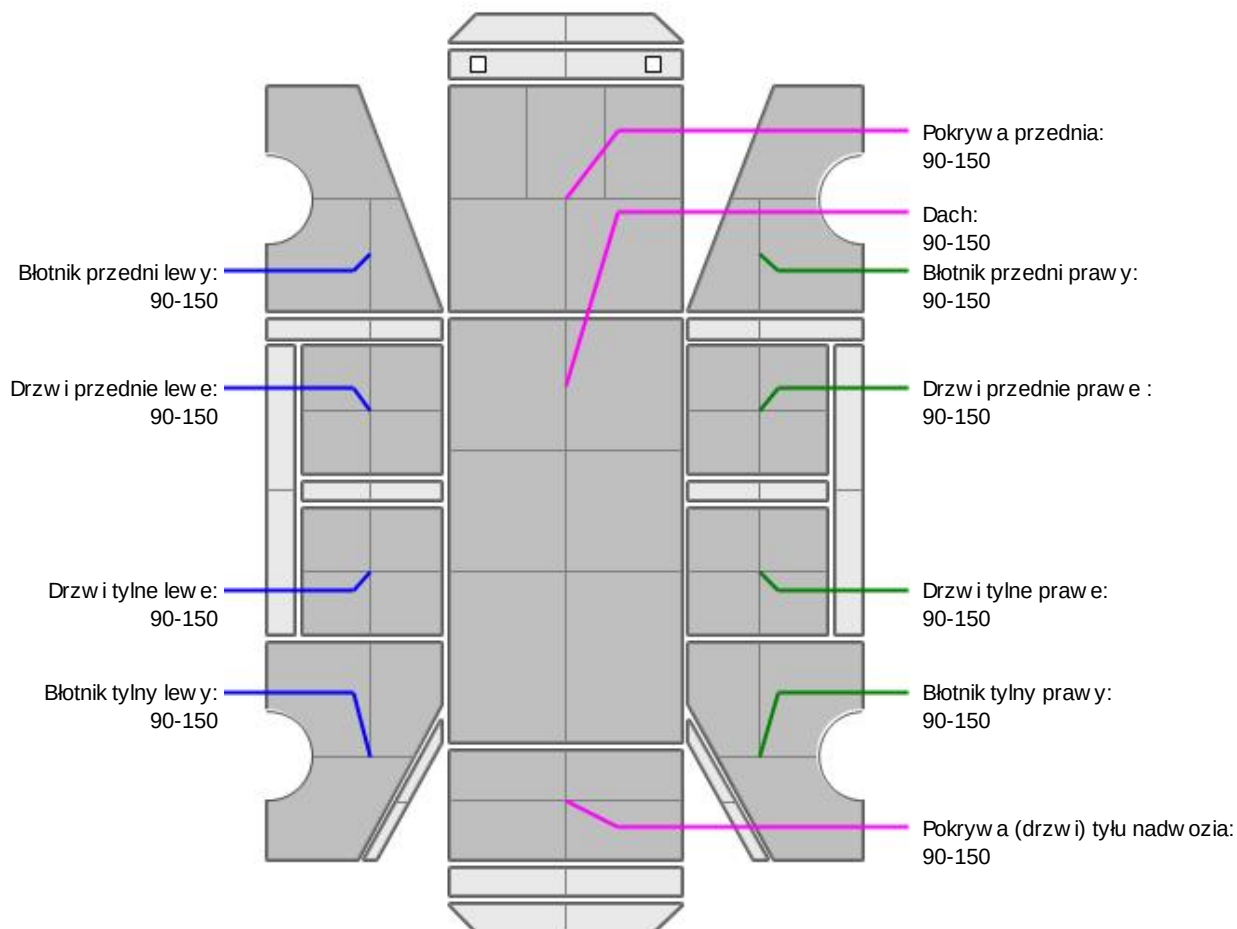
### NADWOZIE – Opis powłoki lakierowej

| L.p. | Nazwa elementu | L / P | Grubość powłoki [μm] | Opis |
| 1 | Pokrywa przednia | | 90-150 | |
| 2 | Dach | | 90-150 | |
| 3 | Błotnik przedni | L | 90-150 | |
| 4 | Drzwi przednie | L | 90-150 | |
| 5 | Drzwi tylne | L | 90-150 | |
| 6 | Błotnik tylny | L | 90-150 | |
| 7 | Błotnik przedni | P | 90-150 | |
| 8 | Drzwi przednie | P | 90-150 | |
| 9 | Drzwi tylne | P | 90-150 | |
| 10 | Błotnik tylny | P | 90-150 | |
| 11 | Pokrywa (drzwi) tyłu nadwozia | | 90-150 | |

Podane przedziały grubości powłoki lakierowej, dotyczą punktów pomiarowych. Nie mogą być traktowane, jako gwarancja, że grubość powłoki lakierowej w innych punktach nie wykracza poza te przedziały. Pomiar powłoki lakierowej został wykonany urządzeniem będącym w posiadaniu rzeczoznawcy. Pomiar wykonany innym przyrządem może się różnić.
