## WYCENA WARTOŚCI

Zadanie: Określenie wartości rynkowej pojazdu

| DANE IDENTYFIKACYJNE POJAZDU | | Dane: [O] VIII-2026 | |
|---|---|---|---|
| Marka: | VOLKSWAGEN | Nr rejestracyjny: | WE6N233 |
| Model pojazdu: | Golf VIII Variant 2.0 TDI MR`20 E6d | Nr Info-Ekspert: | 040-10074 |

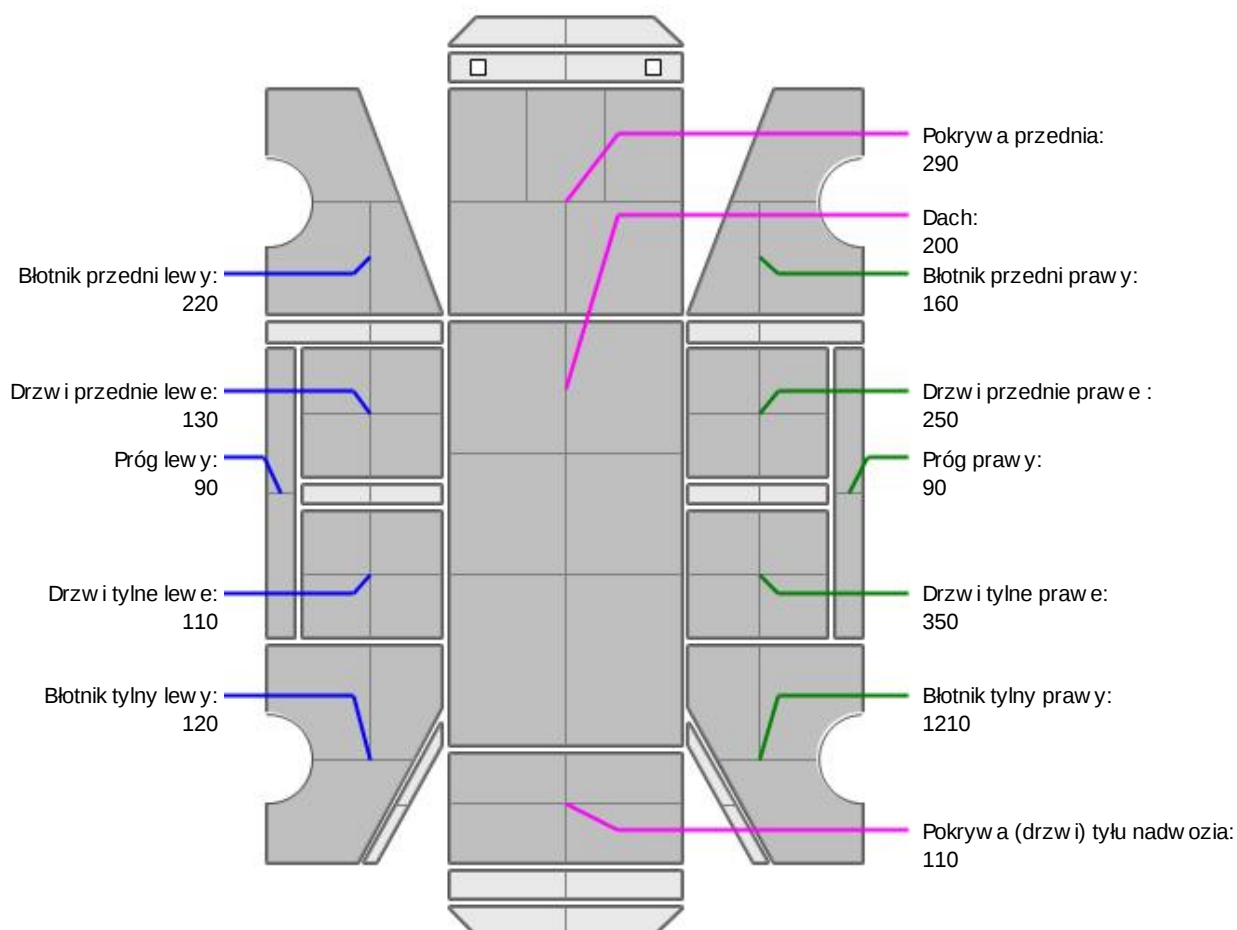
**NADWOZIE – Opis powłoki lakierowej**

| L.p. | Nazwa elementu | L / P | Grubość powłoki<br>[µm] | Opis |
| 1 | Pokrywa przednia | | 290 | |
| 2 | Dach | | 200 | |
| 3 | Błotnik przedni | L | 220 | |
| 4 | Próg | L | 90 | |
| 5 | Drzwi przednie | L | 130 | |
| 6 | Drzwi tylne | L | 110 | |
| 7 | Błotnik tylny | L | 120 | |
| 8 | Błotnik przedni | P | 160 | |
| 9 | Próg | P | 90 | |
| 10 | Drzwi przednie | P | 250 | |
| 11 | Drzwi tylne | P | 350 | |
| 12 | Błotnik tylny | P | 1210 | |
| 13 | Pokrywa (drzwi) tyłu nadwozia | | 110 | |

Podane przedziały grubości powłoki lakierowej poszczególnych elementów dotyczą wyłącznie punktów pomiarowych, tj. trzech wybranych miejsc na danym elemencie nadwozia. Nie oznacza to, że w pozostałych obszarach danego elementu grubość powłoki jest jednakowa ani że nie może wykroczyć poza wskazane zakresy. Pomiary wykonano urządzeniem będącym w posiadaniu rzeczoznawcy. Pomiar wykonany innym przyrządem może się różnić.
