Nr zlecenia: 78/27/08/2025/MHC Mobility Sp. z o.o.

## WYCENA WARTOŚCI

Zadanie: Ocena stanu technicznego i określenie wartości rynkowej pojazdu

| DANE IDENTYFIKACYJNE POJAZDU | | Dane: [D] IX-2025 | |
|---|---|---|---|
| Model pojazdu: | ProAce Verso 2.0 CRD MR`16 E6.3 2.8t | Nr Info-Ekspert: | 037-03460 |

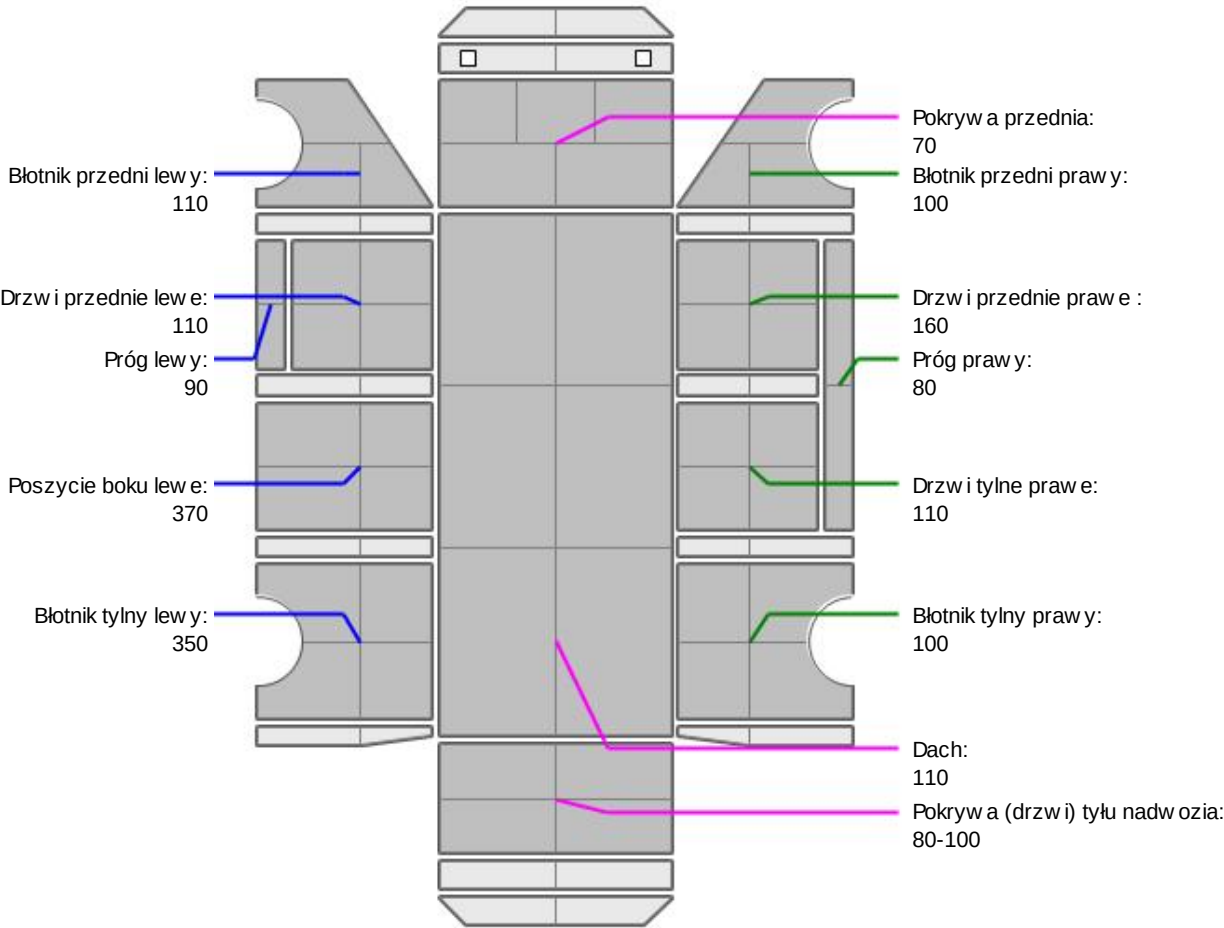
| L.p. | Nazwa elementu | L / P | Grubość powłoki [µm] | Opis |

| 6 | Poszycie boku | L | 370 | |
| 7 | Błotnik tylny | L | 350 | |
| 10 | Drzwi przednie | P | 160 | |

Podane przedziały grubości powłoki lakierowej, dotyczą punktów pomiarowych. Nie mogą być traktowane jako gwarancja, że grubość powłoki lakierowej w innych punktach nie wykracza poza te przedziały. Pomiar powłoki lakierowej został wykonany urządzeniem będącym w posiadaniu rzeczoznawcy. Pomiar wykonany innym przyrządem może się różnić.
