## Poglądowy Raport Stanu Technicznego

Zadanie: Ocena stanu technicznego i określenie wartości rynkowej pojazdu

| DANE IDENTYFIKACYJNE POJAZDU | | Dane: [D] VIII-2025 | |
|---|---|---|---|
| Marka: | FIAT | Nr rejestracyjny: | WE5X605 |
| Model pojazdu: | Doblo Cargo 1.6 M-jet MR`15 E6d-F 2.5t | Nr Info-Ekspert: | 045-06041 |

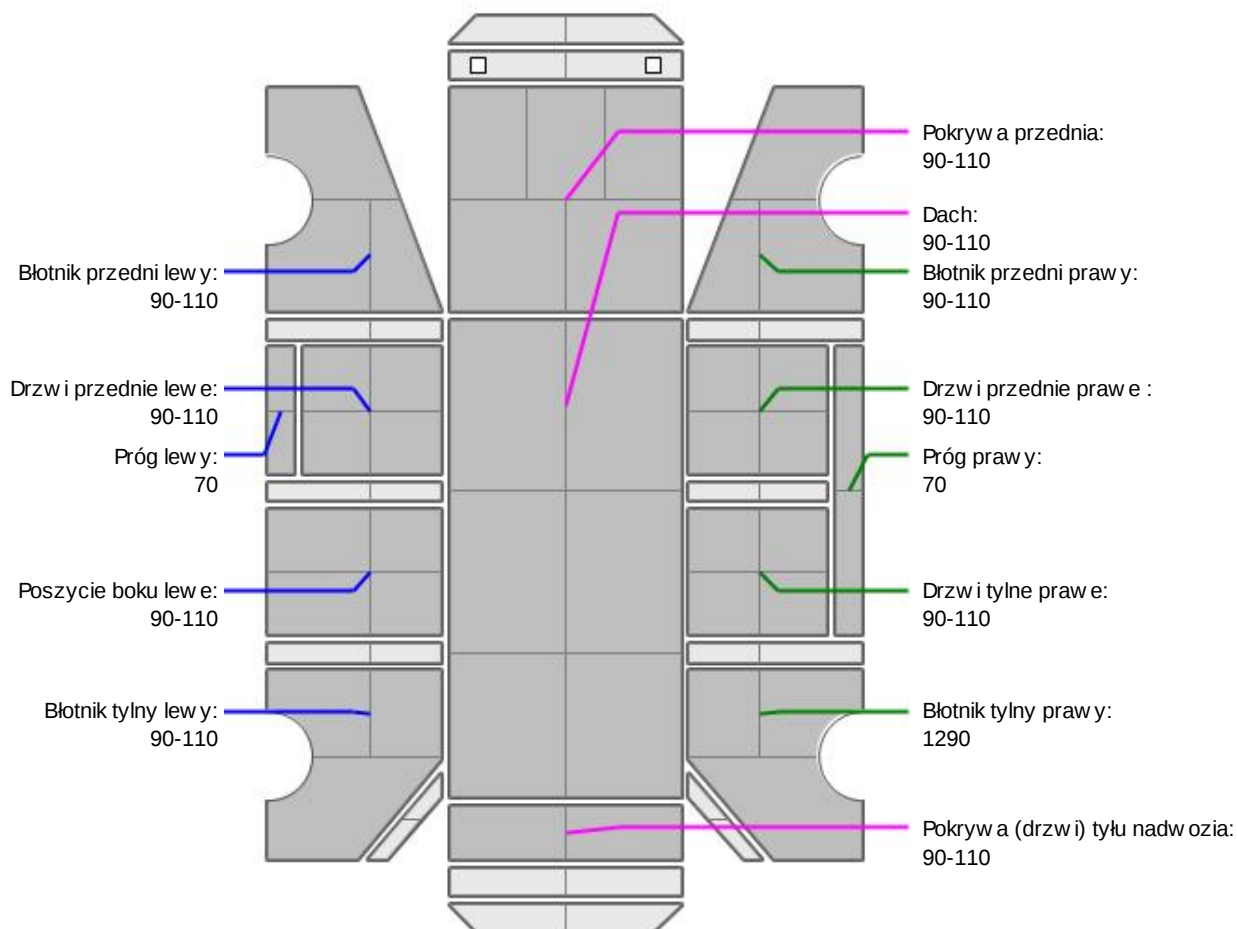
**NADWOZIE – Opis powłoki lakierowej**

| L.p. | Nazwa elementu | L / P | Grubość powłoki [μm] | Opis |

| 4 | Próg | L | 70 | |
| 9 | Próg | P | 70 | |
| 12 | Błotnik tylny | P | 1290 | |

Podane przedziały grubości powłoki lakierowej, dotyczą punktów pomiarowych. Nie mogą być traktowane, jako gwarancja, że grubość powłoki lakierowej w innych punktach nie wykracza poza te przedziały. Pomiar powłoki lakierowej został wykonany urządzeniem będącym w posiadaniu rzeczoznawcy. Pomiar wykonany innym przyrządem może się różnić.
