## Poglądowy Raport Stanu Technicznego

Zadanie: Ocena stanu technicznego i określenie wartości rynkowej pojazdu

| DANE IDENTYFIKACYJNE POJAZDU | | Dane: [O] VI-2025 | |
|---|---|---|---|
| Marka: | TOYOTA | Nr rejestracyjny: | WE3J768 |
| Model pojazdu: | Corolla 1.2 Turbo MR`19 E6 | Nr Info-Ekspert: | 037-03147 |

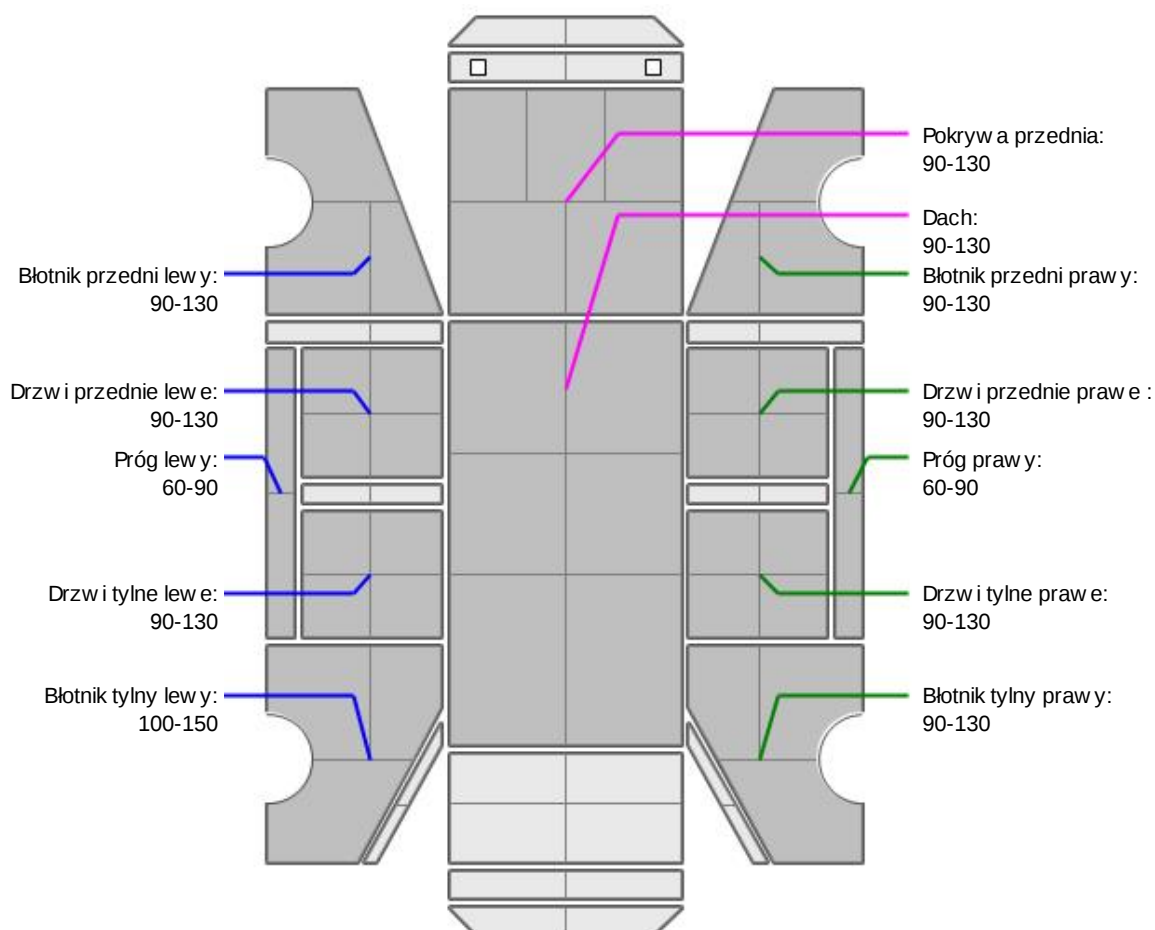
## NADWOZIE – Opis powłoki lakierowej

| L.p. | Nazwa elementu | L / P | Grubość powłoki [μm] | Opis |
| 1 | Pokrywa przednia | | 90-130 | |
| 2 | Dach | | 90-130 | |
| 3 | Błotnik przedni | L | 90-130 | |
| 4 | Próg | L | 60-90 | |
| 5 | Drzwi przednie | L | 90-130 | |
| 6 | Drzwi tylne | L | 90-130 | |
| 7 | Błotnik tylny | L | 100-150 | |
| 8 | Błotnik przedni | P | 90-130 | |
| 9 | Próg | P | 60-90 | |
| 10 | Drzwi przednie | P | 90-130 | |
| 11 | Drzwi tylne | P | 90-130 | |
| 12 | Błotnik tylny | P | 90-130 | |
