Nr zlecenia DEKRA: MHC/WAW/106435/26/11/13
Nr zlecenia/szkody:
Data zlecenia: 13-11-2026

Ocena stanu technicznego pojazdu

Eurotax-Kod EC	Marka, model, typ pojazdu				Rodzaj nadwozia
0146447	**PEUGEOT, 3008 20-24, 3008 1.5 BlueHDi GT S&S EAT8**				hatchback
Rodzaj silnika	Pojemność [ccm]	Moc [KM/kW]	Skrzynia biegów	Stan licznika [km] (odczytany)	Ilość drzwi/miejsc
z zapłonem samoczynnym	1499	130/96	automatyczna	103 108	5/5
Nr rej. pojazdu	Nr nadwozia (VIN)		Data 1-rej./rok prod.	Następne bad. tech.	Lakier
WE5M065	VF3MCYHZUNS019395		25-02-2022/2022	12-02-2027	czerwony/perłowy

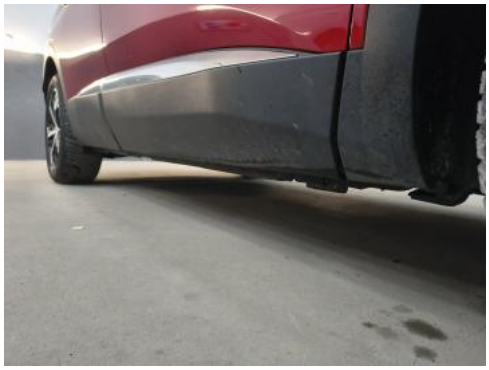
Fot. 3
Przekątna przednia prawa
