Nr zlecenia DEKRA: MHC/WAW/90211/26/09/25
Nr zlecenia/szkody:
Data zlecenia: 25-09-2026

Ocena stanu technicznego pojazdu

Eurotax-Kod EC	Marka, model, typ pojazdu				Rodzaj nadwozia
0153908	**PEUGEOT, Boxer 435 BlueHDi Euro 6 2179ccm - 165KM 3,5t 19-24, ...**				POD
Rodzaj silnika	Pojemność [ccm]	Moc [KM/kW]	Skrzynia biegów	Stan licznika [km] (odczytany)	Ilość drzwi/miejsc
z zapłonem samoczynnym	2179	165/121	manualna	84 271	2/3
Nr rej. pojazdu	Nr nadwozia (VIN)		Data 1-rej./rok prod.	Następne bad. tech.	Lakier
WE6W955	VF3YDCPAU12U88649		13-09-2022/2022		biały/UNI

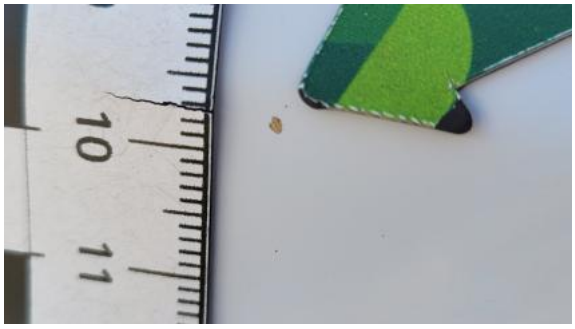
Poz.	Nazwa części	Nr katalogowy	Opis uszkodzenia	Czas [rbg]
1	Pokrywa przednia	1686620980	rysa/odprysk, ślady korozji, nieoryginalna naklejka	
2	Drzwi przednie (nieuzbrojone) L	46862842	wgniecenie, ślady po okleinie, rysa/odprysk	1.2
3	Drzwi przednie (nieuzbrojone) R	46862839	wgniecenie, rysa/odprysk, ślady po okleinie	1

Fot. 57
Pokrywa komory silnika - Inne 1

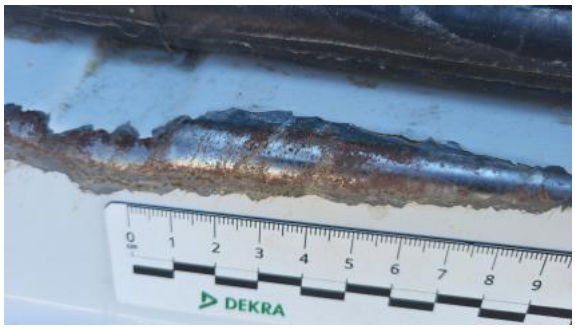
Fot. 75
Próg L - zdjęcie poglądowe 1
