W y c e n a w a r t o ś c i

Zadanie: Określenie wartości rynkowej pojazdu

Rodzaj pojazdu:	**Samochód osobowy**	VIN:	**W V W Z Z Z 3 H Z P E 0 1 1 6 9 4**
Marka:	**VOLKSWAGEN**	Nr rejestracyjny:	**WE8U744**
Model pojazdu:	**Arteon 2.0 TSI MR`21 E6d**	Nr Info-Ekspert:	**040-10212**
Wersja:	**R 4MOTION DSG**	Rok produkcji:	**2023**

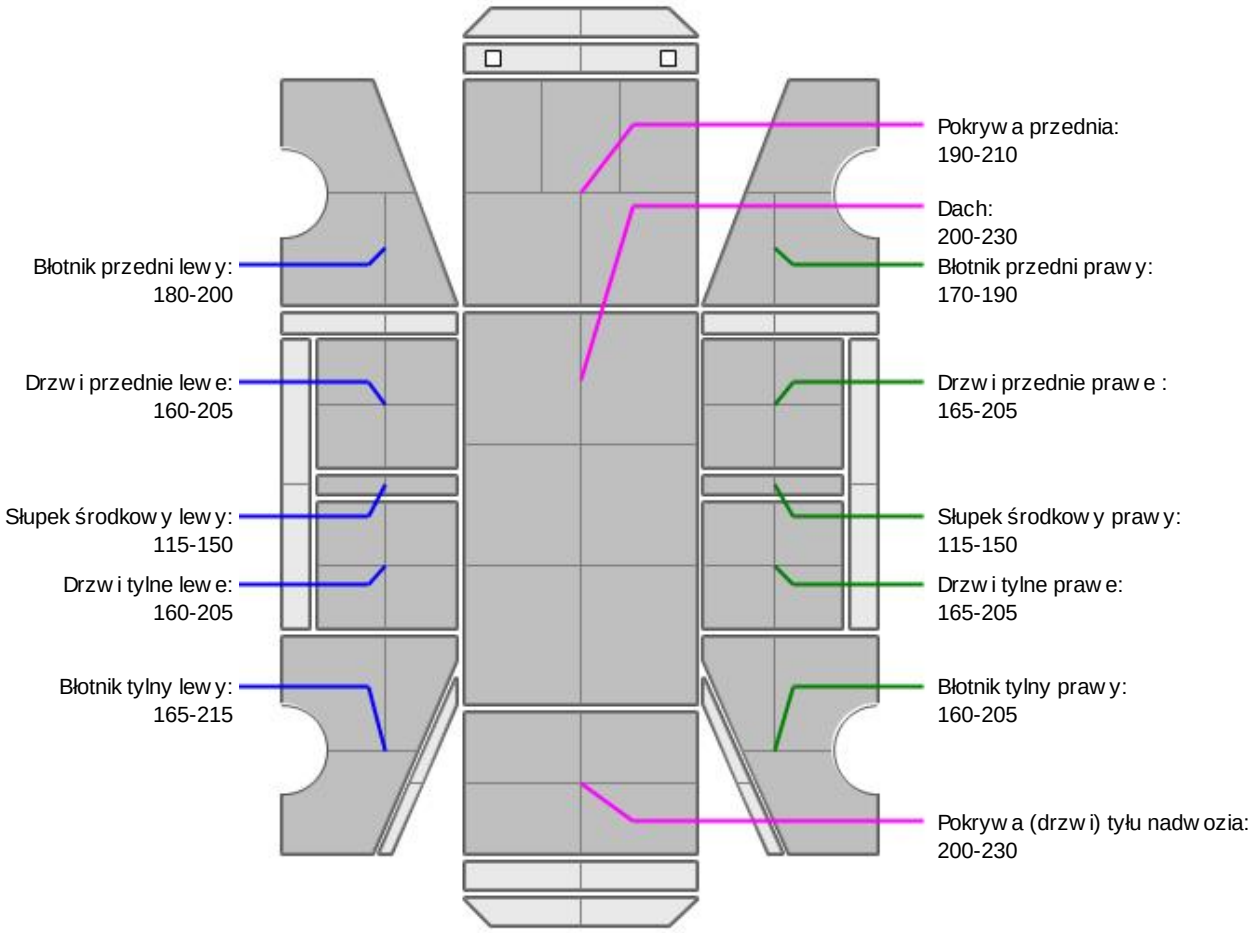
KABINA KIEROWCY – Opis powłoki lakierowej

L.p.	Nazwa elementu	L / P	Grubość powłoki [µm]	Opis
1	Pokrywa przednia		190-210	
2	Dach		200-230	
3	Błotnik przedni	L	180-200	
4	Drzwi przednie	L	160-205	
5	Słupek środkowy	L	115-150	
6	Drzwi tylne	L	160-205	
7	Błotnik tylny	L	165-215	
8	Błotnik przedni	P	170-190	
9	Drzwi przednie	P	165-205	
10	Słupek środkowy	P	115-150	
11	Drzwi tylne	P	165-205	
12	Błotnik tylny	P	160-205	
13	Pokrywa (drzwi) tyłu nadwozia		200-230
