Nr zlecenia DEKRA: MHC/WAW/98976/26/10/22
Nr zlecenia/szkody:
Data zlecenia: 22-10-2026

Ocena stanu technicznego pojazdu

Eurotax-Kod EC	Marka, model, typ pojazdu				Rodzaj nadwozia
0138961	**VOLKSWAGEN, Passat Variant [B8] 19-24, Passat 2.0 TDI EVO Eleg...**				KOM
Rodzaj silnika	Pojemność [ccm]	Moc [KM/kW]	Skrzynia biegów	Stan licznika [km] (odczytany)	Ilość drzwi/miejsc
z zapłonem samoczynnym	1968	150/110	automatyczna	172 230	5/5
Nr rej. pojazdu	Nr nadwozia (VIN)		Data 1-rej./rok prod.	Następne bad. tech.	Lakier
WW847GH	WVWZZZ3CZPE059497		22-05-2023/2023	19-05-2028	czarny/2-warstwowy metalizowany

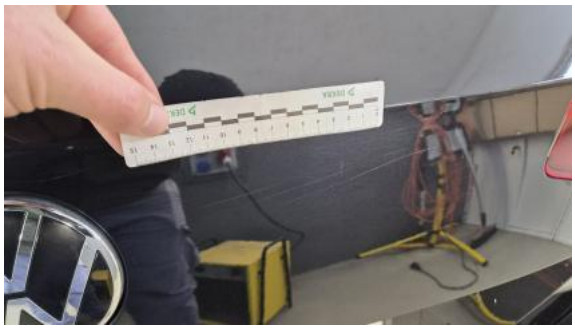
Poz.	Nazwa części	Rodzaj lakierowania	Opis uszkodzenia	NS [%]
1	Pokrywa przednia	III		
2	Próg R	III		
3	Dach, część środkowa	III

Fot. 41
Próg P - Wgniecenie/odkształcenie 2

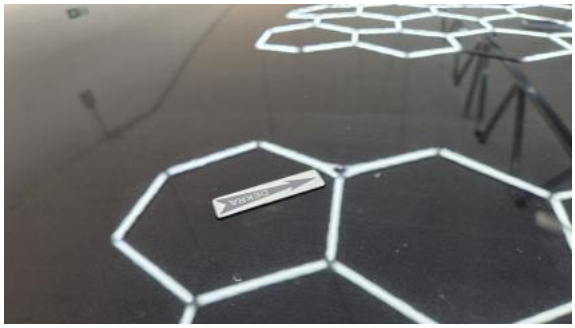
Poz.	Nazwa części	Nr katalogowy	Opis uszkodzenia	Czas [rbg]
1	Szyba przednia atermiczna podgrzewana	3G0845011CPNVB	rysa/odprysk	
2	Drzwi przednie (nieuzbrojone) R	3G0831056AG	rysa/odprysk	
3	Okładzina zderzaka tylnego	3G9807417GGRU	rysa/odprysk	
4	Błotnik tylny R	3G9809844	rysa/odprysk	
5	Pokrywa tylna	3G9827025A	rysa/odprysk

Fot. 43
Pokrywy bagażnika - Rysa/odprysk 1

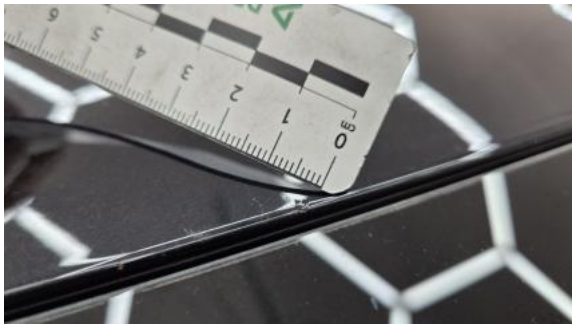
Poz.	Nazwa części	Nr katalogowy	Opis uszkodzenia	Czas [rbg]
1	Pokrywa przednia	3G0823031C	ślady korozji	0.5
2	Dach	3G9817101	wgniecenie/odkształcenie, ślady korozji	0.5
3	Rama drzwi,przód R	3G9809836	wgniecenie/odkształcenie	1

Fot. 45
Dach - Wgniecenie/odkształcenie 1
