Nr zlecenia DEKRA: MHC/WAW/98974/26/10/22
Nr zlecenia/szkody:
Data zlecenia: 22-10-2026

Ocena stanu technicznego pojazdu

Eurotax-Kod EC	Marka, model, typ pojazdu				Rodzaj nadwozia
0155209	**TOYOTA, Corolla TS Kombi 22-, Corolla 1.8 Hybrid Comfort**				KOM
Rodzaj silnika	Pojemność [ccm]	Moc [KM/kW]	Skrzynia biegów	Stan licznika [km] (odczytany)	Ilość drzwi/miejsc
z zapłonem iskrowym	1798	98/72	automatyczna	54 348	5/5
Nr rej. pojazdu	Nr nadwozia (VIN)		Data 1-rej./rok prod.	Następne bad. tech.	Lakier
WE1AW25	SB1ZB3AE20E059622		07-11-2023/2023	06-11-2026	biały/2-warstwowy uni

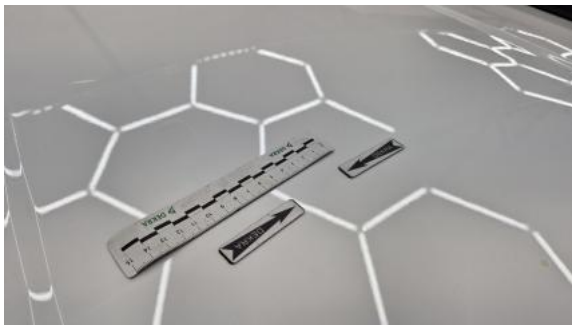
Fot. 42
Drzwi przednie P - Wgniecenie/odkształcenie 1

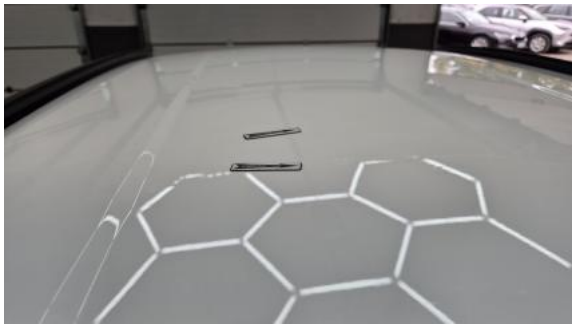
Poz.	Nazwa części	Nr katalogowy	Opis uszkodzenia	Czas [rbg]
1	Pokrywa przednia	5330102380	liczne, wgniecenie/odkształcenie	1
2	Dach	6311102720	liczne, wgniecenie/odkształcenie, ślady korozji	2
3	Rama dachu zew. tył cz.boczna R	6121302240	wgniecenie/odkształcenie	1

Poz.	Nazwa części	Rodzaj lakierowania	Opis uszkodzenia	NS [%]
1	Pokrywa przednia	IV		
2	Dach, część środkowa	III		
3	Dach, część boczna R	III

Fot. 44
Dach - Wgniecenie/odkształcenie 1
