Nr zlecenia DEKRA: MHC/WAW/101366/26/10/29
Nr zlecenia/szkody:
Data zlecenia: 29-10-2026

Ocena stanu technicznego pojazdu

Eurotax-Kod EC	Marka, model, typ pojazdu				Rodzaj nadwozia
0152639	**TOYOTA, RAV4 21-25, RAV4 2.5 Hybrid Comfort 4x2**				KOM
Rodzaj silnika	Pojemność [ccm]	Moc [KM/kW]	Skrzynia biegów	Stan licznika [km] (odczytany)	Ilość drzwi/miejsc
z zapłonem iskrowym	2487	177/131	automatyczna	173 041	5/5
Nr rej. pojazdu	Nr nadwozia (VIN)		Data 1-rej./rok prod.	Następne bad. tech.	Lakier
WE7S749	JTMW53FV40D031437		29-12-2022/2022	12-12-2027	szary/METALIK

Data oględzin: 04-11-2026

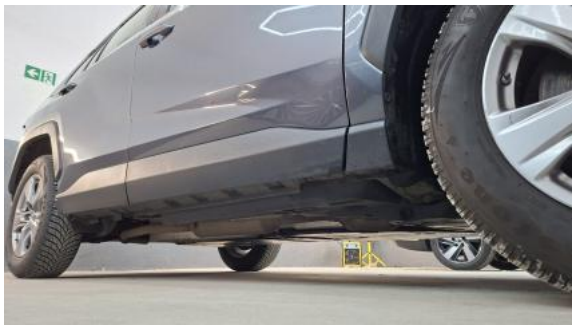
Fot. 3
Przekątna przednia prawa

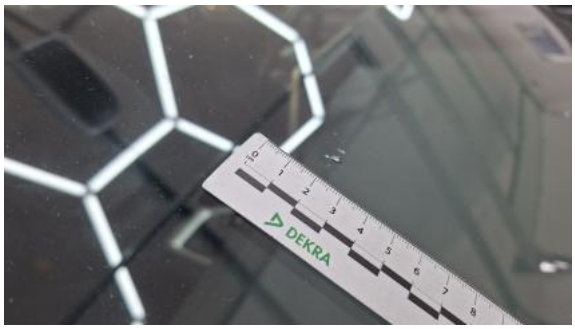
Fot. 35
Szyba czołowa - Pękniecie/rozerwanie 1

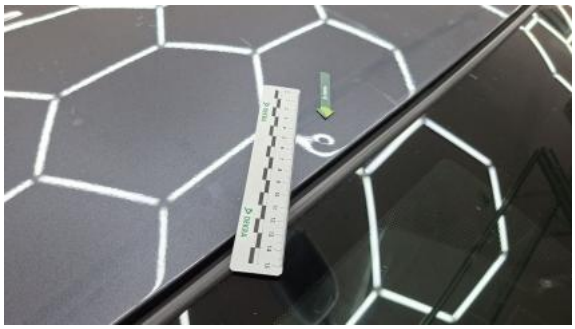
Fot. 42
Dach - Wgniecenie/odkształcenie 1

Fot. 43
Dach - Wgniecenie/odkształcenie 2
