Nr zlecenia DEKRA: MHC/WAW/105546/26/11/10
Nr zlecenia/szkody:
Data zlecenia: 10-11-2026

Ocena stanu technicznego pojazdu

Eurotax-Kod EC	Marka, model, typ pojazdu				Rodzaj nadwozia
	DACIA, Jogger 21-25, Jogger 1.0 LPG 7os.				KOM
Rodzaj silnika	Pojemność [ccm]	Moc [KM/kW]	Skrzynia biegów	Stan licznika [km] (odczytany)	Ilość drzwi/miejsc
G	999	90/67	manualna	99 713	5/7
Nr rej. pojazdu	Nr nadwozia (VIN)		Data 1-rej./rok prod.	Następne bad. tech.	Lakier
WE3AN69	UU1DJF00071703991		28-11-2023/2023	27-10-2027	zielony/METALIK

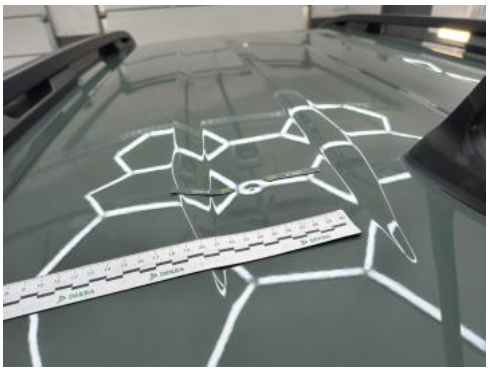
Poz.	Nazwa części	Nr katalogowy	Opis uszkodzenia	Czas [rbg]
1	Listwa ochronna rantu błotnika R	638127641R	rysa/odprysk	
2	Szyba przednia barwiona	727122932R	rysa/odprysk	
3	Dach	731124844R	wgniecenie, rysa/odprysk	
4	Drzwi przednie (nieuzbrojone) R	801004600R	rysa/odprysk	
5	Drzwi tylne (nieuzbrojone) L	821012543R	rysa/odprysk	
6	Drzwi tylne (nieuzbrojone) R	821001329R	rysa/odprysk	
7	Próg L	764516672R	rysa/odprysk	
8	Próg R	764504105R	rysa/odprysk	
9	Błotnik tylny R	760224870R	wgniecenie, rysa/odprysk	
10	Listwa ochronna ściany bocznej R	767183330R	rysa/odprysk	
11	Felga koła przedniego prawego		rysa/odprysk	0.01

Fot. 57
Dach - Wgniecenie/odkształcenie 1

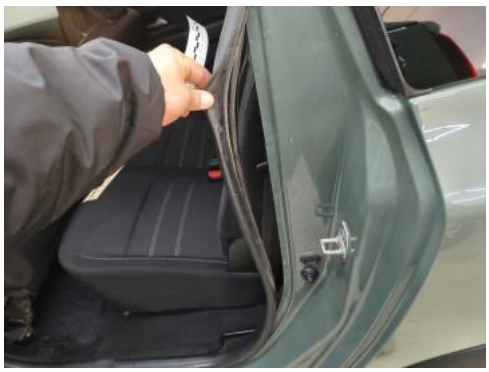
Poz.	Nazwa części	Nr katalogowy	Opis uszkodzenia	Czas [rbg]
1	Drzwi przednie (nieuzbrojone) L	801013292R	wgniecenie	1
2	Uszczelka wew. drzwi tylnych L	769231509R	inne:nieprawidłowe zamontowanie	0.5
3	Pokrywa tylna	901008878R	wgniecenie, rysa/odprysk	0.5

Fot. 64
Uszczelka drzwi tylnych L - Inne 1
