Nr zlecenia DEKRA: MHC/WAW/105562/26/11/10
Nr zlecenia/szkody:
Data zlecenia: 10-11-2026

Ocena stanu technicznego pojazdu

Eurotax-Kod EC	Marka, model, typ pojazdu				Rodzaj nadwozia
0152639	**TOYOTA, RAV4 21-25, RAV4 2.5 Hybrid Comfort 4x2**				KOM
Rodzaj silnika	Pojemność [ccm]	Moc [KM/kW]	Skrzynia biegów	Stan licznika [km] (odczytany)	Ilość drzwi/miejsc
z zapłonem iskrowym	2487	177/131	automatyczna	41 640	5/5
Nr rej. pojazdu	Nr nadwozia (VIN)		Data 1-rej./rok prod.	Następne bad. tech.	Lakier
WE9W713	JTMW53FV40J028538		11-10-2023/2023	10-10-2028	granatowy/METALIK

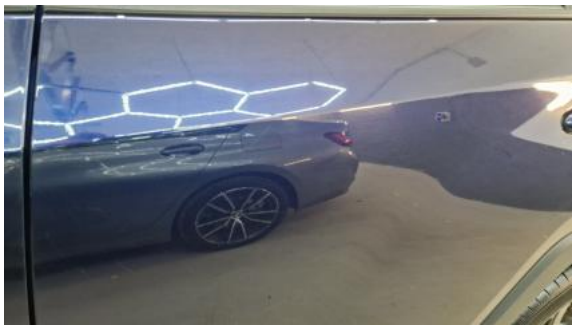
Poz.	Nazwa części	Nr katalogowy	Opis uszkodzenia	Czas [rbg]
1	Poszycie drzwi przednich R	6711142080	łagodne, rysa/odprysk	
2	Poszycie drzwi tylnych L	6711442120	łagodne, rysa/odprysk	
3	Poszycie drzwi tylnych R	6711342120	łagodne, rysa/odprysk	
4	Błotnik tylny L	6160242130	łagodne, rysa/odprysk

Fot. 51
Błotnik tylny L / Ściana boczna L - Rysa/odprysk 1

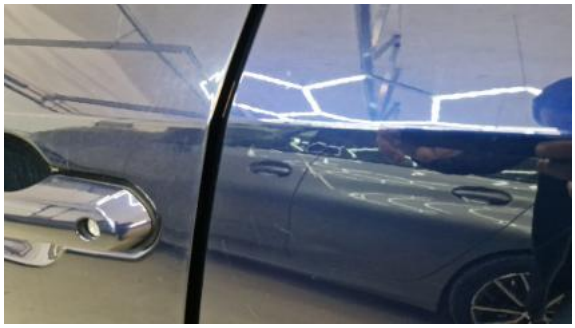
Fot. 53
Drzwi tylne L - zdjęcie poglądowe 2

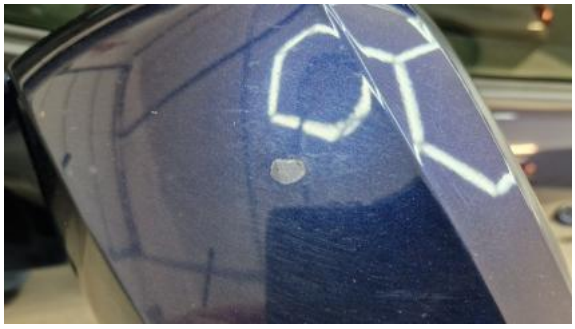
Poz.	Nazwa części	Nr katalogowy	Opis uszkodzenia	Czas [rbg]
1	Osłona lusterka zewnętrznego L	8794542200B0	łagodne, rysa/odprysk	0.5

Fot. 57
Obudowa lusterka zew L - zdjęcie poglądowe 2

Poz.	Nazwa części	Rodzaj lakierowania	Opis uszkodzenia	NS [%]
1	Osłona lusterka L	K2
