Nr zlecenia DEKRA: MHC/WAW/109281/26/11/20
Nr zlecenia/szkody:
Data zlecenia: 20-11-2026

Ocena stanu technicznego pojazdu

Eurotax-Kod EC	Marka, model, typ pojazdu				Rodzaj nadwozia
0141933	**FORD, Kuga 20-24, Kuga 1.5 EcoBoost FWD Titanium**				KOM
Rodzaj silnika	Pojemność [ccm]	Moc [KM/kW]	Skrzynia biegów	Stan licznika [km] (odczytany)	Ilość drzwi/miejsc
z zapłonem iskrowym	1499	150/110	manualna	55 593	5/5
Nr rej. pojazdu	Nr nadwozia (VIN)		Data 1-rej./rok prod.	Następne bad. tech.	Lakier
WE6M067	WF0FXXWPMFNL54273		13-07-2022/2022	10-07-2027	czerwony/METALIK

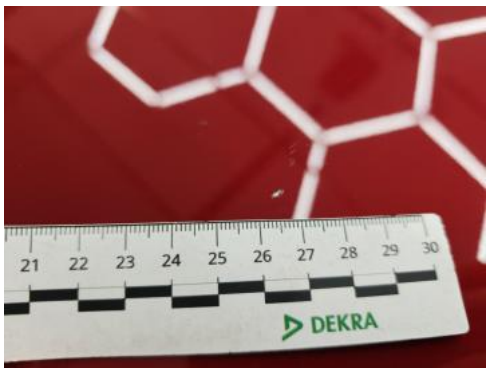
Fot. 37
Pokrywa komory silnika - Rysa/odprysk 1

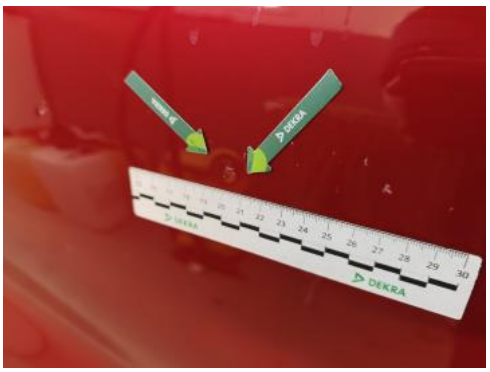
Fot. 46
Drzwi przednie P() - Rysa/odprysk 3

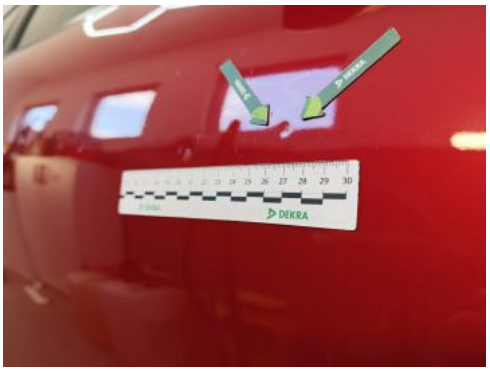
Fot. 49
Drzwi przednie P() - Wgniecenie/odkształcenie 3

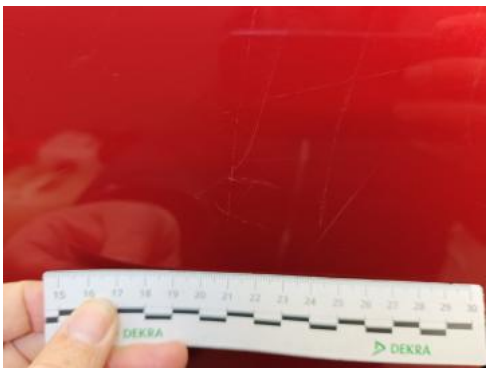
Fot. 52
Drzwi tylne P - Rysa/odprysk 1

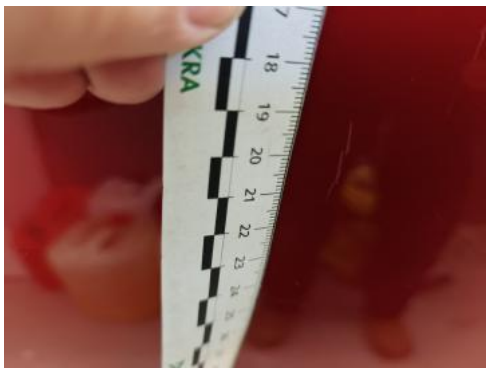
Fot. 54
Drzwi tylne P() - Rysa/odprysk 3

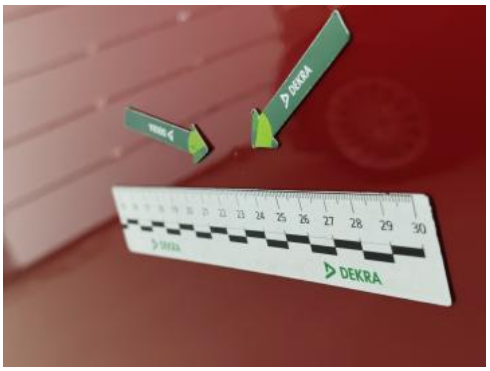
Fot. 65
Drzwi przed L() - Wgniecenie/odkształcenie 3

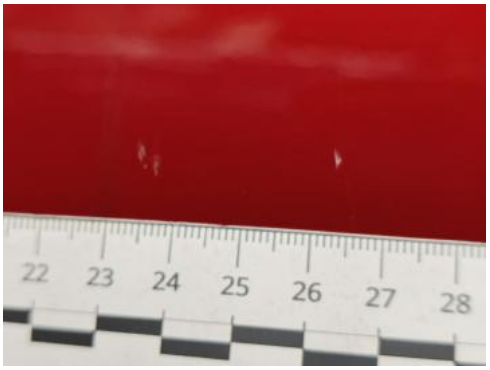
Fot. 67
Drzwi tylne L - Rysa/odprysk 1
