Nr zlecenia DEKRA: MHC/WAW/92997/26/10/05
Nr zlecenia/szkody:
Data zlecenia: 05-10-2026

Ocena stanu technicznego pojazdu

Eurotax-Kod EC	Marka, model, typ pojazdu				Rodzaj nadwozia
0148569	**PEUGEOT, 508 SW 19-23, 508 1.5 BlueHDi Allure Pack S&S EAT8**				KOM
Rodzaj silnika	Pojemność [ccm]	Moc [KM/kW]	Skrzynia biegów	Stan licznika [km] (odczytany)	Ilość drzwi/miejsc
z zapłonem samoczynnym	1499	130/96	automatyczna	160 012	5/5
Nr rej. pojazdu	Nr nadwozia (VIN)		Data 1-rej./rok prod.	Następne bad. tech.	Lakier
WE6E992	VR3FCYHZTNY532502		02-06-2022/2022	29-05-2027	szary/METALIK

Data oględzin: 07-10-2026

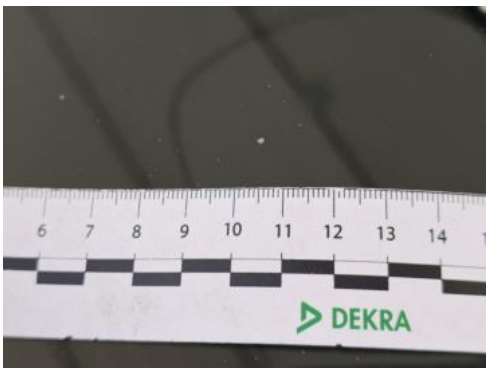
Poz.	Nazwa części	Nr katalogowy	Opis uszkodzenia	Czas [rbg]
1	Okładzina zderzaka przedniego	1637822980	liczne, rysa/odprysk	
2	Pokrywa przednia	9815960980	liczne, zarysowanie	
3	Szyba przednia barwiona	9813155180	po naprawie:wymieniona	
4	Reling boczny R	98241669VV	zarysowanie	
5	Drzwi przednie (nieuzbrojone) L	9822028380	rysa/odprysk, na krawędzi	
6	Drzwi tylne (nieuzbrojone) R	9822029280	rysa/odprysk	
7	Okładzina zderzaka tylnego	1640106480	liczne, zarysowanie	
8	Tarcza koła tylnego AL L		liczne, zabrudzenie	0.1
9	Tarcza koła przedniego AL L		liczne, zabrudzenie	0.1
10	Tarcza koła przedniego AL R		liczne, zabrudzenie	0.1
11	Tarcza koła tylnego AL R		liczne, zabrudzenie	0.1

Fot. 44
Szyba czołowa - Rysa/odprysk 1

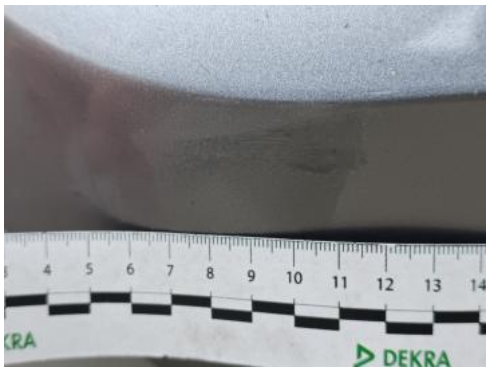
Fot. 49
Zderzak - Rysa/odprysk 2

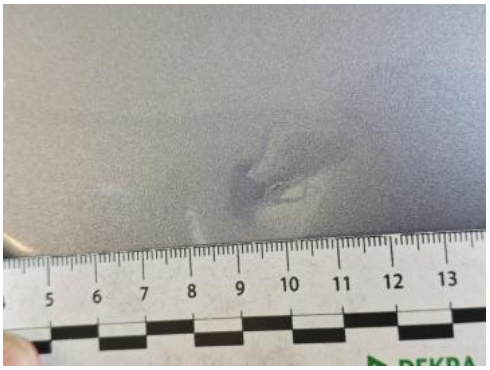
Poz.	Nazwa części	Nr katalogowy	Opis uszkodzenia	Czas [rbg]
1	Błotnik przedni R	9816032480	wgniecenie	0.5
2	Próg R	1636051680	ubytki materiału:powłoki lakierowej, ślady korozji

Fot. 52
Błotnik przedni P - Wgniecenie/odkształcenie 1

Poz.	Nazwa części	Rodzaj lakierowania	Opis uszkodzenia	NS [%]
1	Błotnik przedni kompletny R	III		
2	Próg R	III

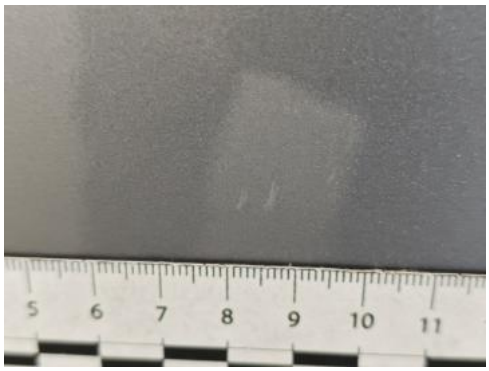
Fot. 58
Drzwi tylne P() - Rysa/odprysk 3

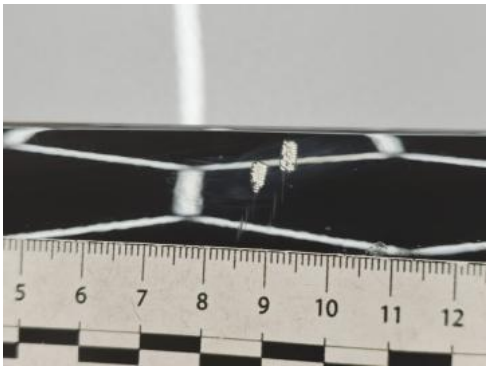
Fot. 66
Zderzak tylny() - Rysa/odprysk 3
