Nr zlecenia DEKRA: MHC/WAW/100954/26/10/28
Nr zlecenia/szkody:
Data zlecenia: 28-10-2026

Ocena stanu technicznego pojazdu

Eurotax-Kod EC	Marka, model, typ pojazdu				Rodzaj nadwozia
0155214	**TOYOTA, Corolla TS Kombi 22-, Corolla 1.8 Hybrid Executive**				KOM
Rodzaj silnika	Pojemność [ccm]	Moc [KM/kW]	Skrzynia biegów	Stan licznika [km] (odczytany)	Ilość drzwi/miejsc
z zapłonem iskrowym	1798	98/72	automatyczna	173 739	5/5
Nr rej. pojazdu	Nr nadwozia (VIN)		Data 1-rej./rok prod.	Następne bad. tech.	Lakier
WE8U387	SB1ZB3AE80E005726		23-05-2023/2023	18-05-2028	biały/UNI

Data oględzin: 02-11-2026

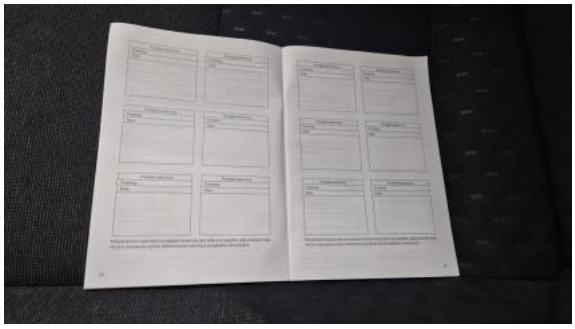
Fot. 33
Książka serwisowa – dane

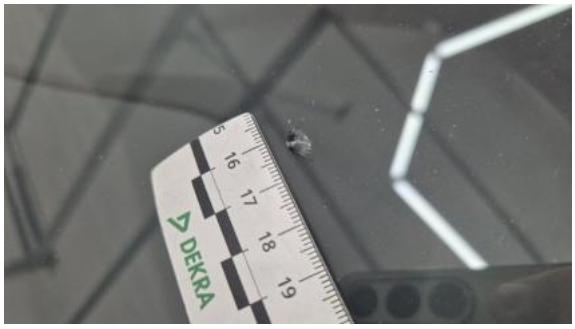
Poz.	Nazwa części	Nr katalogowy	Opis uszkodzenia	NS [%]
1	Szyba przednia barwiona	5610102Q61	ostre, pęknięcie	
2	Kpl.montażowy/naprawczy-kpl.do klejenia	0883380130		
3	Uszczelka szyby przedniej dolna	5611764010

Fot. 41
Szyba czołowa - Pęknięcie/rozerwanie 1
