Nr zlecenia DEKRA: MHC/WAW/100958/26/10/28
Nr zlecenia/szkody:
Data zlecenia: 28-10-2026

Ocena stanu technicznego pojazdu

Eurotax-Kod EC	Marka, model, typ pojazdu				Rodzaj nadwozia
0156135	**RENAULT, Arkana 21-23, Arkana 1.6 E-TECH Techno MMT**				hatchback
Rodzaj silnika	Pojemność [ccm]	Moc [KM/kW]	Skrzynia biegów	Stan licznika [km] (odczytany)	Ilość drzwi/miejsc
z zapłonem iskrowym	1598	94/69	automatyczna	113 556	5/5
Nr rej. pojazdu	Nr nadwozia (VIN)		Data 1-rej./rok prod.	Następne bad. tech.	Lakier
WE1AE63	VF1RJL002UC443341		/2023		biały/UNI

Data oględzin: 02-11-2026

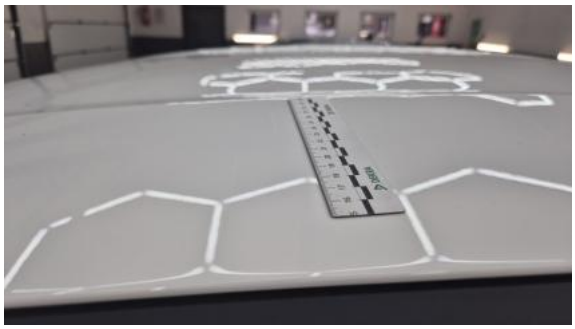
Fot. 50
Dach - zdjęcie poglądowe 1
