Nr zlecenia DEKRA: MHC/WAW/101371/26/10/29
Nr zlecenia/szkody:
Data zlecenia: 29-10-2026

Ocena stanu technicznego pojazdu

Eurotax-Kod EC	Marka, model, typ pojazdu				Rodzaj nadwozia
0138966	**VOLKSWAGEN, Passat Variant [B8] 19-24, Passat 1.5 TSI EVO Busi...**				KOM
Rodzaj silnika	Pojemność [ccm]	Moc [KM/kW]	Skrzynia biegów	Stan licznika [km] (odczytany)	Ilość drzwi/miejsc
z zapłonem iskrowym	1498	150/110	automatyczna	39 470	5/5
Nr rej. pojazdu	Nr nadwozia (VIN)		Data 1-rej./rok prod.	Następne bad. tech.	Lakier
WW193GL	WVWZZZ3C7RE030801		23-02-2024/2023	22-02-2027	szary/METALIK

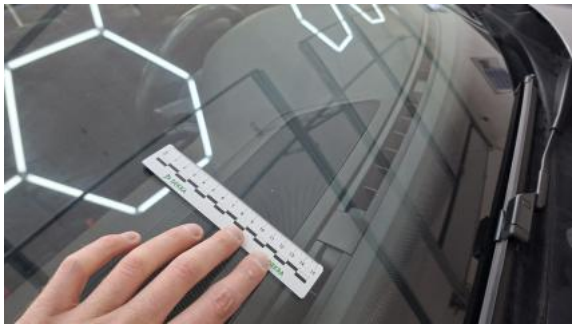
Poz.	Nazwa części	Nr katalogowy	Opis uszkodzenia	Czas [rbg]
1	Okładzina zderzaka przedniego	3G0807217ALGRU	liczne, rysa/odprysk	
2	Szyba przednia barwiona	3G0845011DDNVB	łagodne, rysa/odprysk	0.8
3	Osłona lusterka zewnętrznego L	3G0857537HGRU	łagodne, rysa/odprysk	
4	Rama drzwi,przód L	3G9809835	łagodne, wgniecenie

Fot. 38
Szyba czołowa - Rysa/odprysk 2

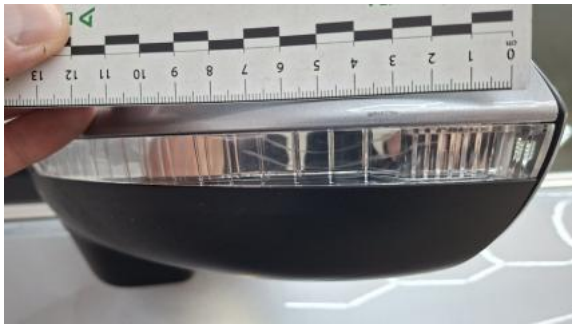
Poz.	Nazwa części	Nr katalogowy	Opis uszkodzenia	NS [%]
1	Kierunkowskaz boczny L	3G0949101A	łagodne, rysa/odprysk	
2	Opona 215 / 55 / R / 17V	ECOCONTACT 6(V94) @2155517S	głębokie, ubytki materiału

Fot. 43
Opona przednia P - Pęknięcie/rozerwanie 1

Do wymiany
