Nr zlecenia DEKRA: MHC/WAW/102748/26/11/03
Nr zlecenia/szkody:
Data zlecenia: 03-11-2026

Ocena stanu technicznego pojazdu

Eurotax-Kod EC	Marka, model, typ pojazdu				Rodzaj nadwozia
0155420	**KIA, Niro 22-, Niro 1.6 GDI Hybrid L**				KOM
Rodzaj silnika	Pojemność [ccm]	Moc [KM/kW]	Skrzynia biegów	Stan licznika [km] (odczytany)	Ilość drzwi/miejsc
z zapłonem iskrowym	1580	105/77	automatyczna	113 203	5/5
Nr rej. pojazdu	Nr nadwozia (VIN)		Data 1-rej./rok prod.	Następne bad. tech.	Lakier
WE9X729	KNACR81EGP5081285		19-10-2023/2023	13-10-2028	zielony/2-warstwowy

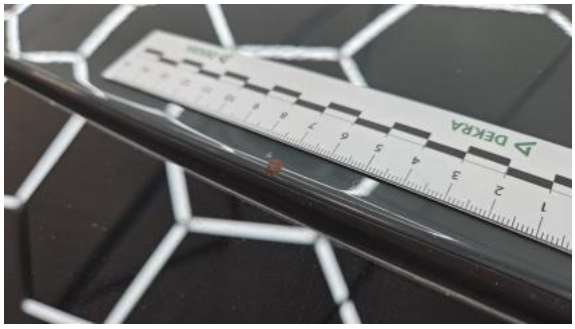
Poz.	Nazwa części	Nr katalogowy	Opis uszkodzenia	Czas [rbg]
1	Nakładka zderzaka przedniego, góra	86511AT001	rysa/odprysk	
2	Pokrywa przednia	66400AT000	rysa/odprysk	
3	Drzwi przednie (nieuzbrojone) L	76003AT000	wgniecenie/odkształcenie	
4	Drzwi tylne (nieuzbrojone) R	77004AT000	rysa/odprysk

Fot. 41
Drzwi tylne P - Rysa/odprysk 1
